北海道新幹線(新函館北斗・札幌間)工事月報①

2024(令和6)年10月1日現在

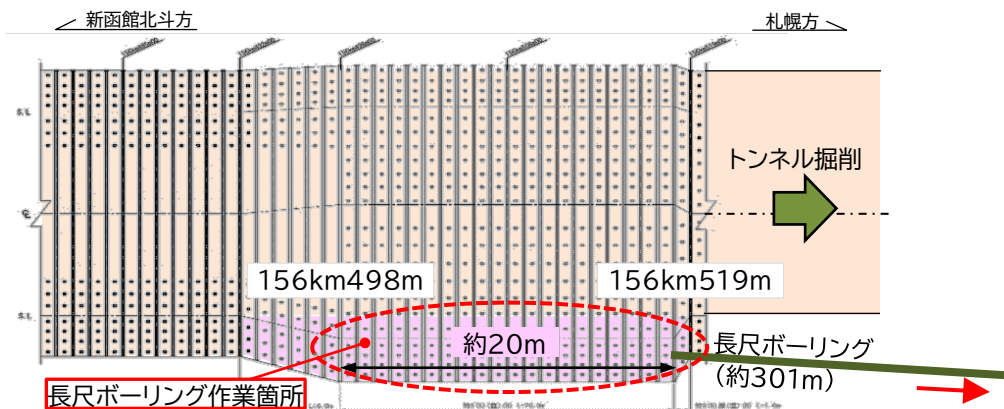
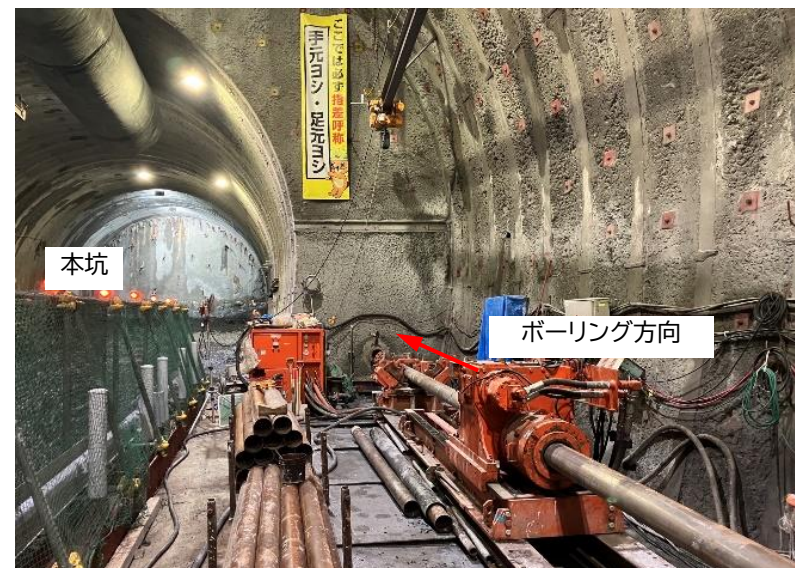
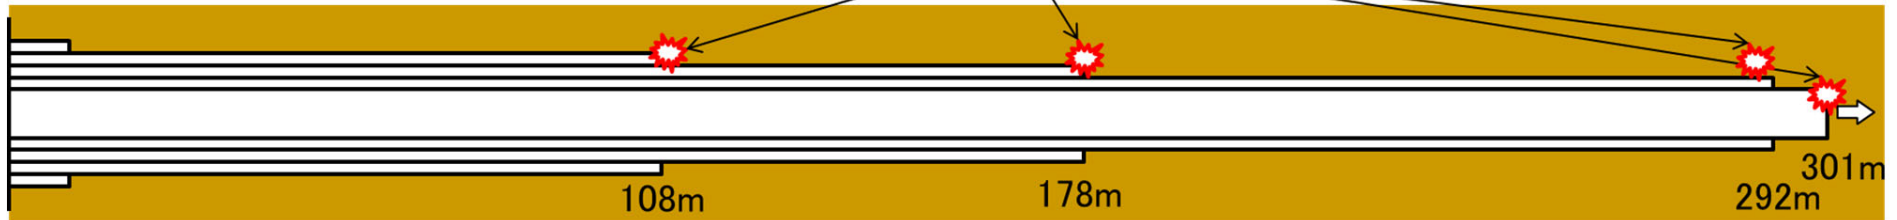
台場山工区ボーリング削孔状況

- 地質不良が続いている渡島トンネル台場山工区において、前方の地質状況を早期に把握するため、掘削と並行して長尺ボーリングを実施。7/2に削孔開始。
- ボーリング調査は約500mを目標としていたが、削孔不能となったため約301mで削孔停止。
今後の対応等については引き続き検討中。
- ボーリングコアは、崩れやすい軟弱な地質が確認された。なお、ボーリング孔からの湧水はほとんど確認されていない。
- 本坑では、概ねコアボーリング結果と同様の地山状況が確認されており、崩れやすい軟弱な地質が確認された区間では、相対的に大きな内空変位*が確認されている。

地質不良等による削孔不能
(脆弱な地質によりケーシングに力がかかったと推定)

- ・ボーリング調査は、はじめ太いケーシングを用いて掘り進め、地質不良等により進まなくなった場合には、より細かいケーシングに変更する。
- ・ここでは、ケーシング径を $\phi 216\text{mm} \rightarrow \phi 165\text{mm} \rightarrow \phi 130\text{mm} \rightarrow \phi 105\text{mm} \rightarrow \phi 80\text{mm}$ と順次径を小さくしながら、5段階に分けて実施。
- ・深度301m付近を削孔中に脆弱な地質によりケーシングに力がかかって回転しなくなり、削孔不能となった。
- ・ケーシングを回収したところ、破断が確認された。

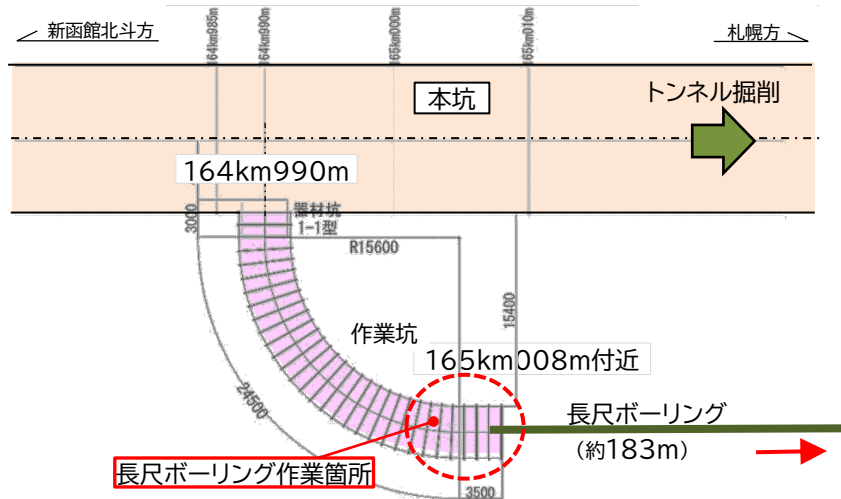
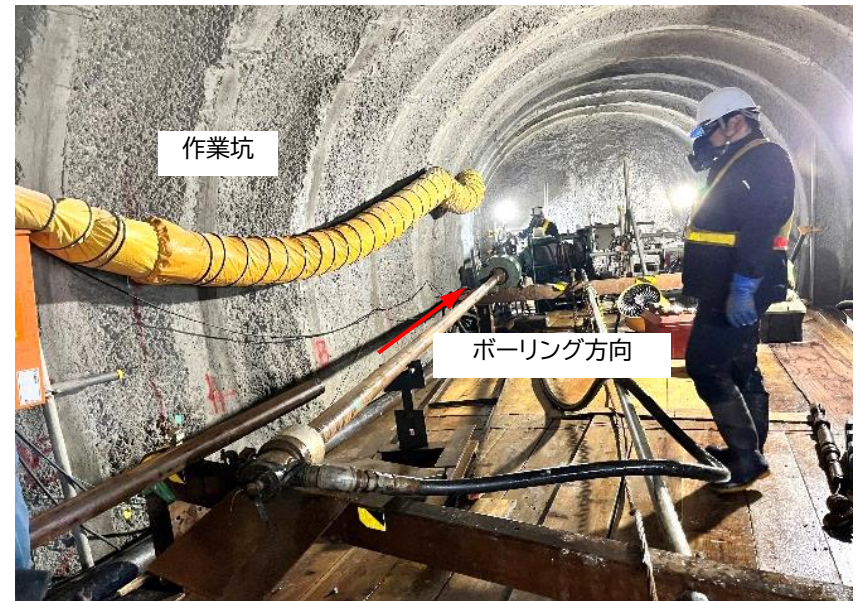
南鶉工区ボーリング削孔状況

- 地質不良が続いている渡島トンネル南鶉工区において、前方の地質状況を早期に把握するため、掘削と並行して長尺ボーリングを実施。6/10に削孔開始。
- ボーリング調査は約500mを目標としていたが、削孔不能となったため約183mで削孔停止。今後の対応等については引き続き検討中。
- ボーリングコアは、水を含むと土そのものが膨張する地質が確認された。なお、ボーリング孔からの湧水はほとんど確認されていない。
- 切羽では、概ねコアボーリング結果と同様の地山状況が確認されており、水を含むと土そのものが膨張する地質が確認された区間においては相対的に大きな内空変位*が確認されている。
