渡島トンネル(台場山)工区の状況

トンネル坑内土砂流入・地表面陥没が発生(2022(令和4)年3月)

渡島トンネル(南鶴)工区の状況

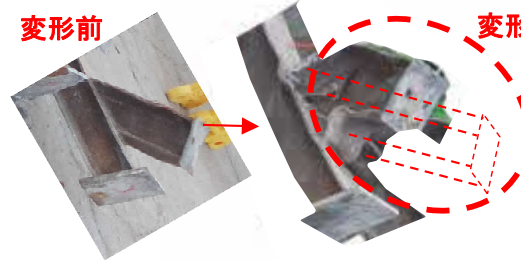
地質の影響を受けたトンネルの様子

通常に比べ、特に圧力が高い地質のため、圧力に強い断面(円形)・構造(壁厚の増加等)に変更。

変形前

変形

ひび割れ

吹付けコンクリートのひび割れ

鋼材の変形

トンネルの変形を抑制し、安全に掘削するための対策を実施

圧力に強い円形の断面に変更

トンネルの壁厚を増加し、圧力に対抗

トンネル下部に鋼材を追加し、圧力に対抗

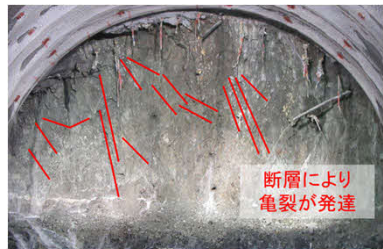
【特徴1】断層運動に伴う弱部の形成

断層がずれ動くことで岩石が破砕され、亀裂発達部や破砕帯や形成される

断層により亀裂が発達

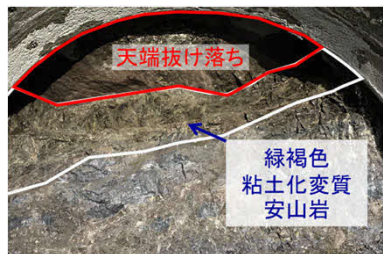
【特徴2】火山活動に伴う岩石の強度低下

熱水変質※やマグマの貫入(貫入岩)により、複雑で軟弱な地質になりやすい

緑褐色粘土化変質安山岩

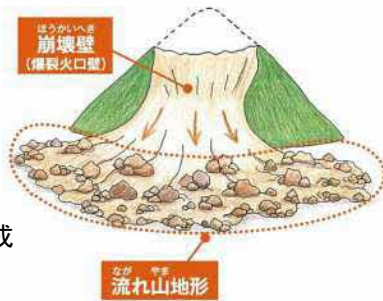
【特徴3】噴火などに伴い生じる流れ山地形

噴火などにより火山が崩れ、山麓に堆積した地形(巨礫が分布している)

流れ山地形

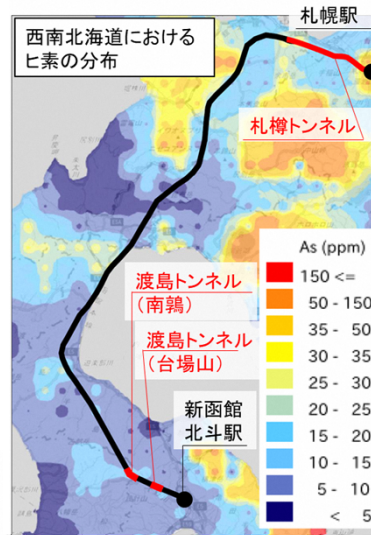
【特徴4】熱水変質による重金属等の供給

熱水変質により、重金属等が濃集され、高濃度に含有する岩石が生じる
