北海道新幹線(新函館北斗・札幌間)工事月報①

2024(令和6)年8月1日現在

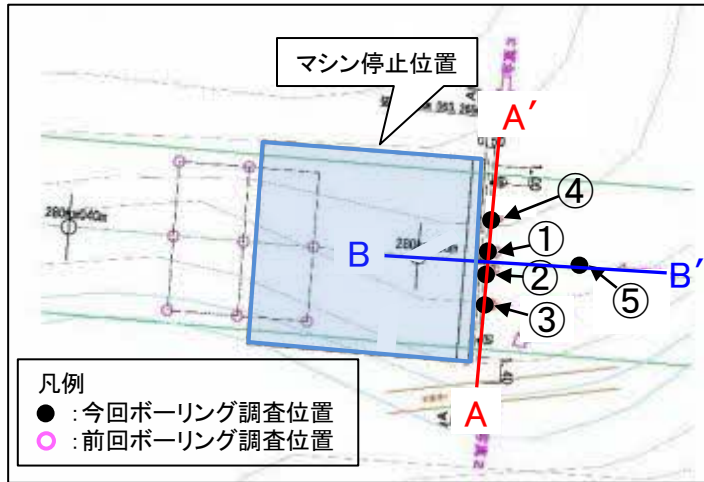
- 羊蹄トンネル(有島)工区において、4月10日ごろから、掘削の際にシールドマシン前面を回転する力(トルク)が上限値に達したため、粘土質の地盤の詰まりがないかなどを確認しつつ、再び掘削を試みていたが、岩塊の存在も想定されることから4月22日以降掘削を停止中。
- 停止位置は、岩塊リスクが高いと想定して地上からボーリングした区間を通過して10mほど進んだ位置であり、同じく岩塊の影響も想定されることから、停止後すぐにボーリング機械を手配し、5月7日より地上からの岩塊調査を開始。
- ボーリング調査の結果から、シールドマシン前面に約2m程度の岩塊を確認した。
- 現在、オールケーシング工法にて地上から撤去する準備を進めており、8月から撤去作業(ヤード整備)に着手予定。

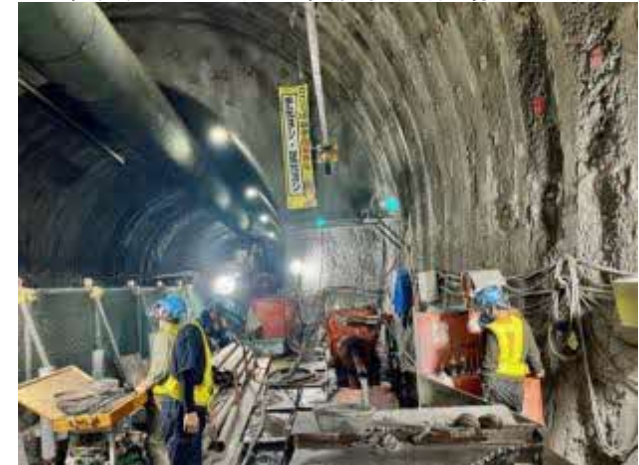
長尺先進ボーリング実施状況(台場山工区)

地質不良が続いている渡島トンネル台場山工区、南鶉工区において、前方の地質状況を早期に把握するため、長尺ボーリング(約500m)を実施中。(通常のトンネルでは100mのボーリングを実施)

- ・残りの掘削延長が長く、地質不良による工程遅延リスクが高い台場山・南鶉工区において、地質リスク把握のため、長尺ボーリングを実施。
- ・長尺ボーリングは設備規模が大きく、調査に数ヶ月程度の比較的長い工期が必要であるため、トンネル掘削との並行作業ができるよう、ボーリング専用の作業箇所を設置。

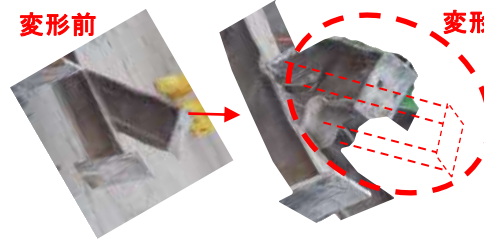
地質の影響を受けたトンネルの様子

通常に比べ、特に圧力が高い地質のため、圧力に強い断面(円形)・構造(壁厚の増加等)に変更。

鋼材の変形

吹付けコンクリートのひび割れ

トンネルの変形を抑制し、安全に掘削するための対策を実施

圧力に強い円形の断面に変更

トンネルの壁厚を増加し、圧力に対抗
