年 度	令和 6 年度	
図 面 名	土工補修工 展開図 (5)	
施 工 地	北海道 古宇郡神恵内村大字赤石村	
事 業 名	積丹地区 機能強化・老朽化対策工事	
事業所名	北海道後志総合振興局	
図面番号	8 / 15	縮 尺 A1: 1/10 A3: 1/20
設 計 者	浅野 誠之 照査技術者	塩野 康浩
管理技術者	宮越 雅樹 製 図 者	浅野 誠之
測 量 者	浅野 誠之 作成年月日	令和6年1月31日
受託会社名	国土防災技術北海道株式会社

年度	令和 6 年度		
図面名	土留工補修工 展開図 (6)		
施工地	北海道 古宇郡神恵内村大字赤石村		
事業名	積丹地区 機能強化・老朽化対策工事		
事業所名	北海道後志総合振興局		
図面番号	9 / 15	縮尺	A1:1/10 A3:1/20
設計者	浅野 誠之	照査技術者	塩野 康浩
管理技術者	宮越 雅樹	製図者	浅野 誠之
測量者	浅野 誠之	作成年月日	令和6年1月31日
受託会社名	国土防災技術北海道株式会社

年度	令和 6 年度		
図面名	土留工補修工 展開図 (7)		
施工地	北海道 古宇郡神恵内村大字赤石村		
事業名	積丹地区 機能強化・老朽化対策工事		
事業所名	北海道後志総合振興局		
図面番号	10 / 15	縮尺	A1:1/10 A3:1/20
設計者	浅野 誠之	照査技術者	塩野 康浩
管理技術者	宮越 雅樹	製図者	浅野 誠之
測量者	浅野 誠之	作成年月日	令和6年1月31日
受託会社名	国土防災技術北海道株式会社

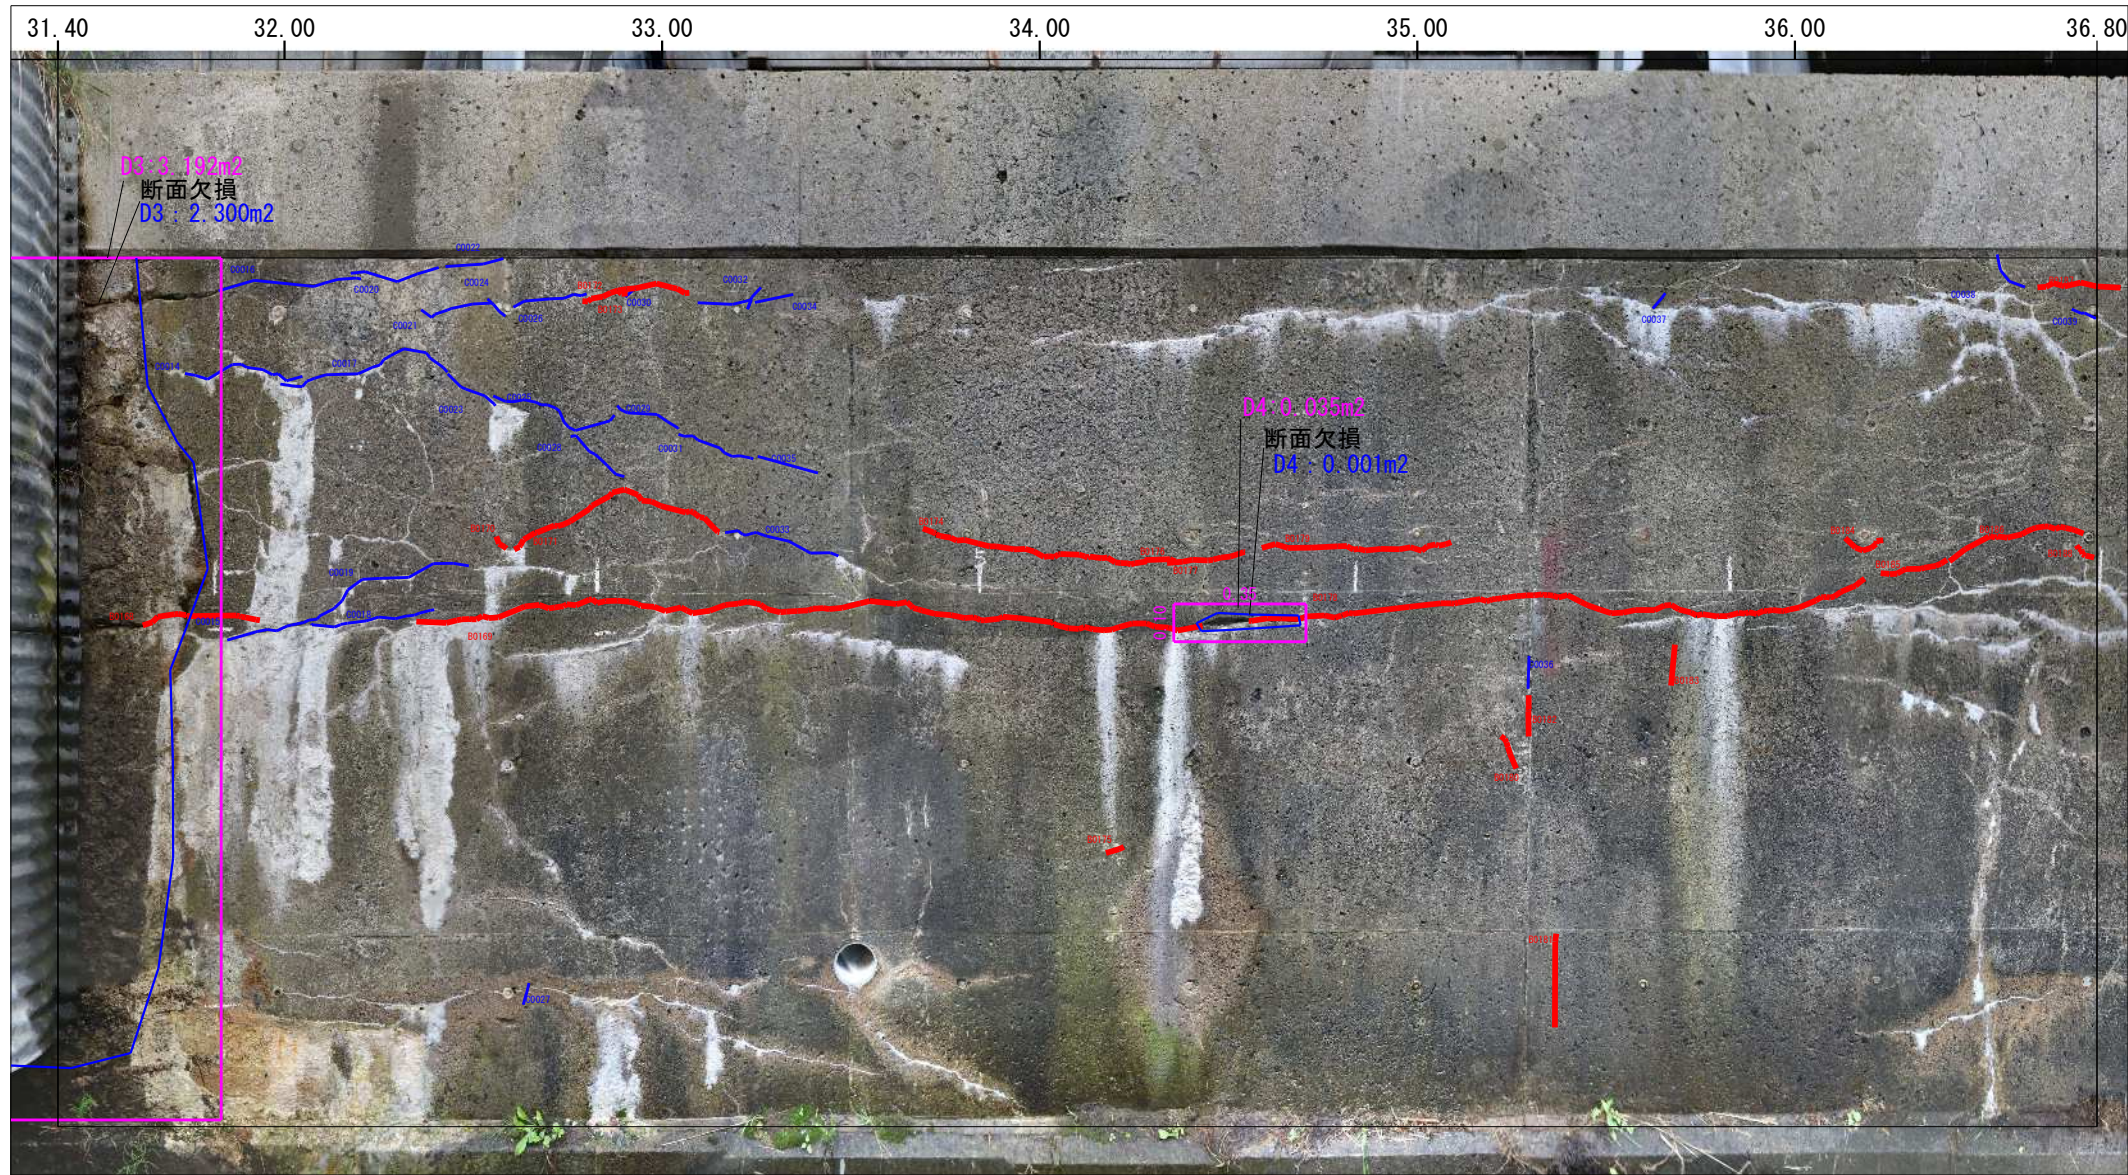
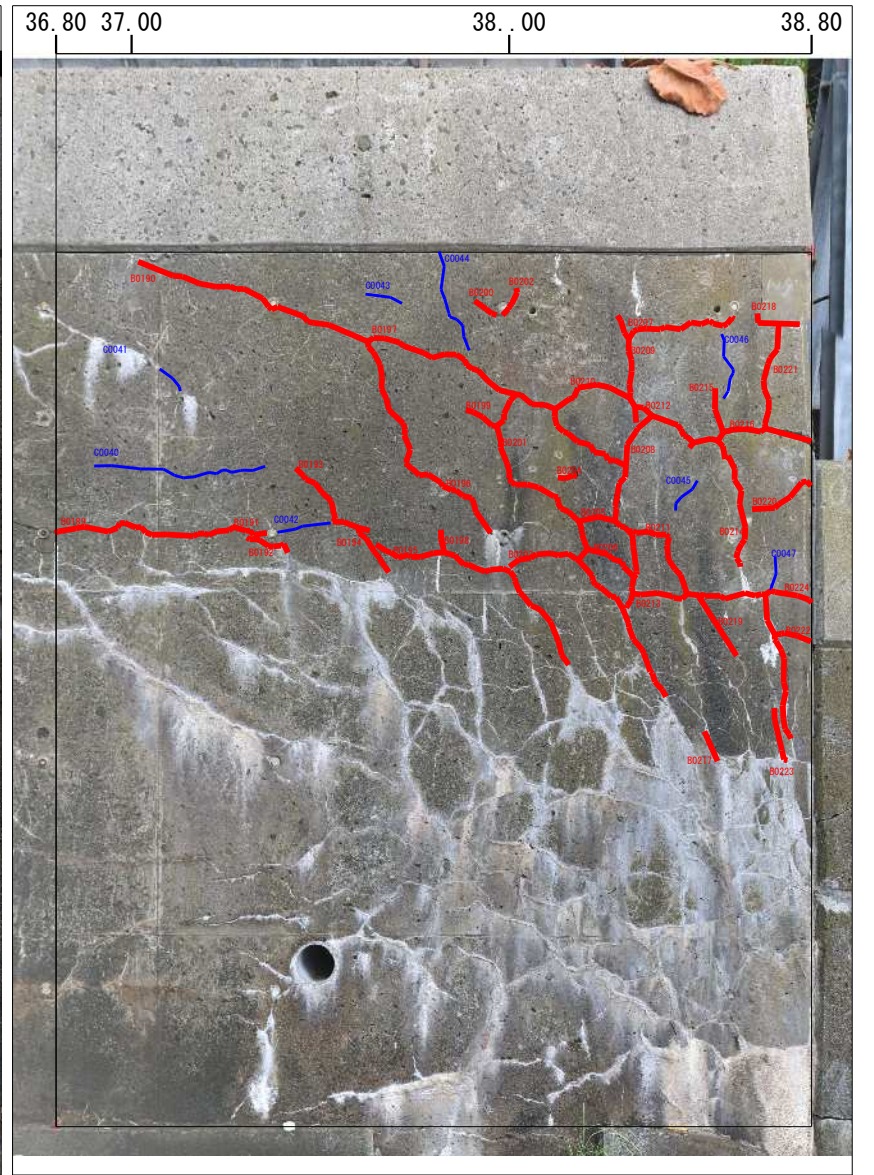
(吉田地先)

— ひび割れ : 0.20 ~ 1.00mm
— ひび割れ : 1.00 ~ 10.00mm

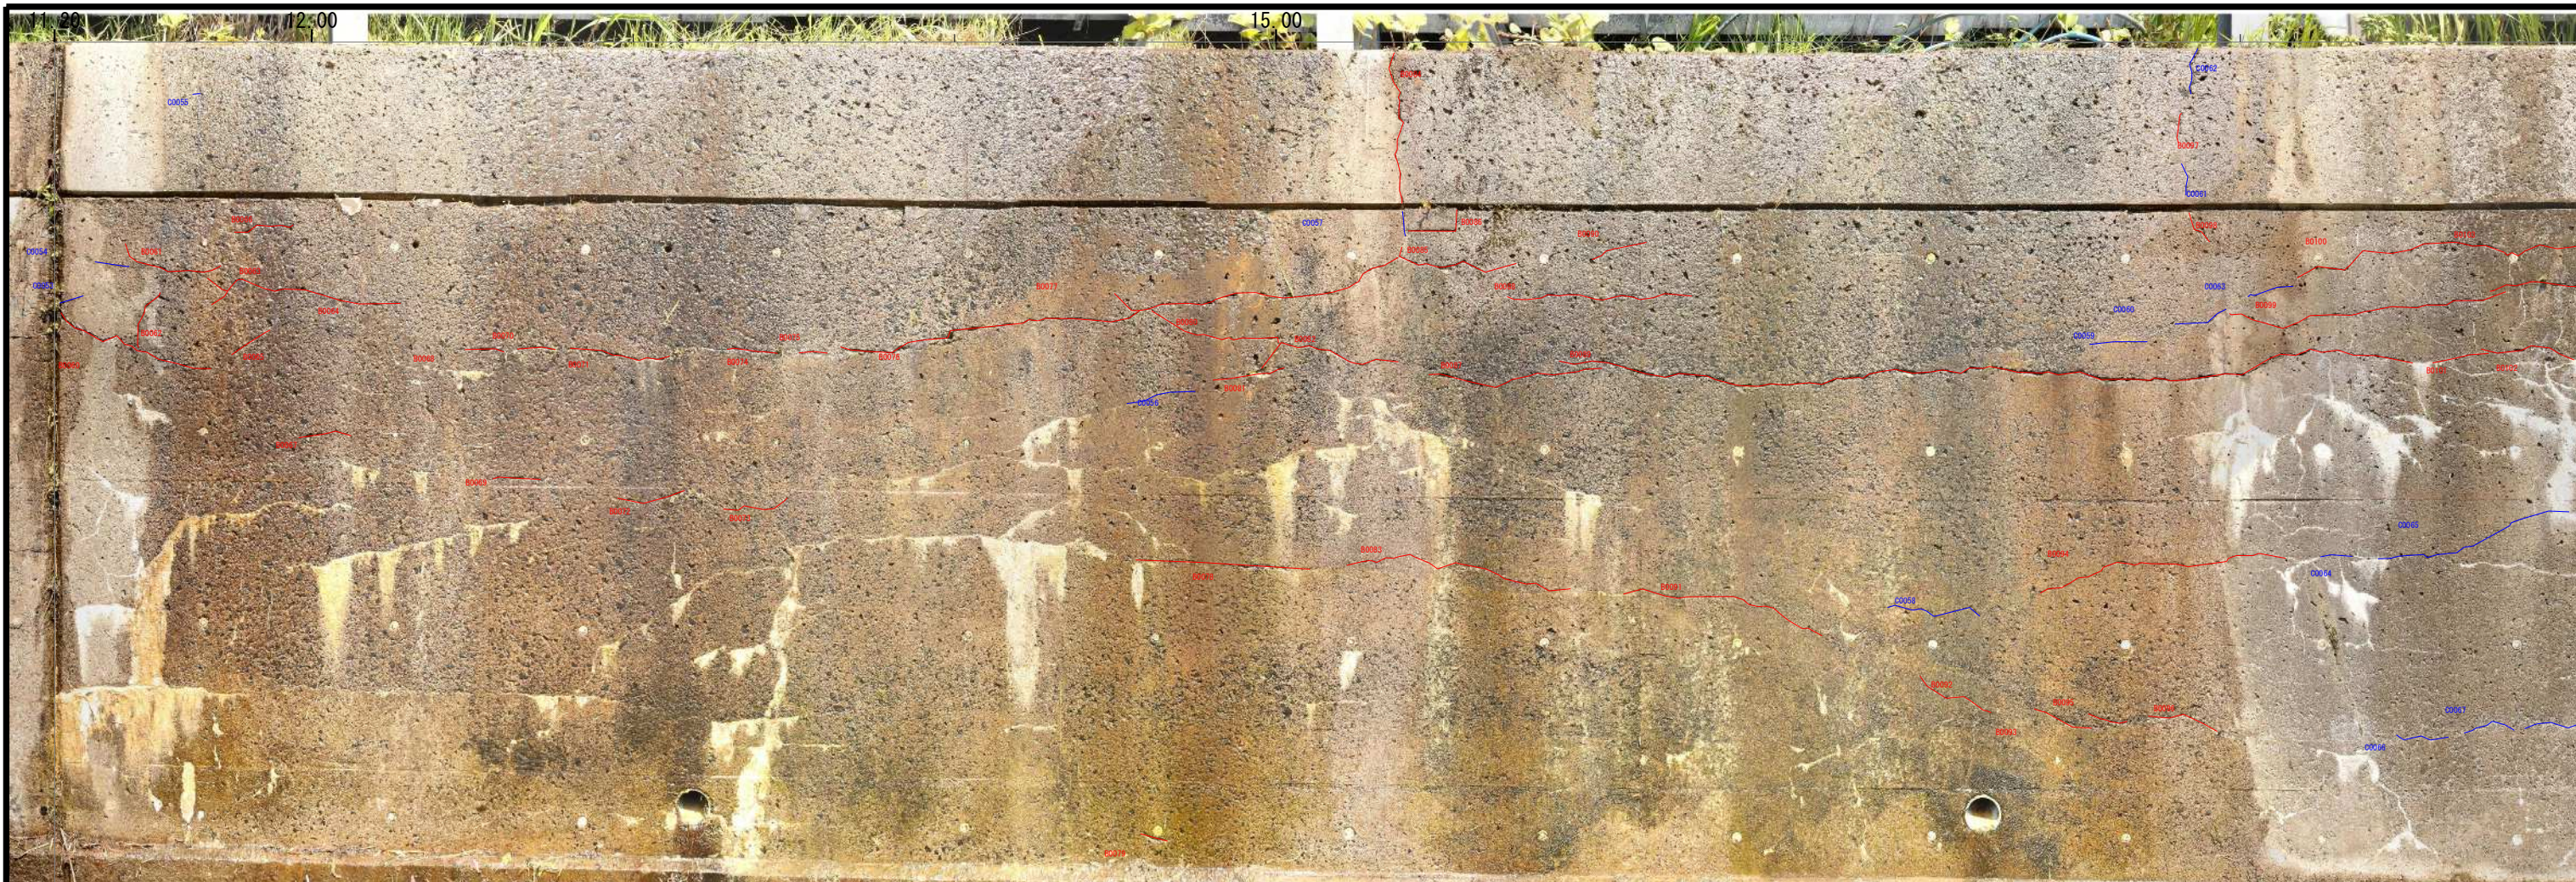
(吉田地先)

— ひび割れ : 0.20 ~ 1.00mm
— ひび割れ : 1.00 ~ 10.00mm
