# シールドトンネルの進捗状況(札幌トンネル(札幌))

## 渡島トンネル(台場山)工区の状況

## 渡島トンネル(南鶉)工区の状況

北海道新幹線(新函館北斗・札幌間)の沿線には、軟らかく崩れやすい、新しい時代の地層が広く分布し、トンネル工事が難航

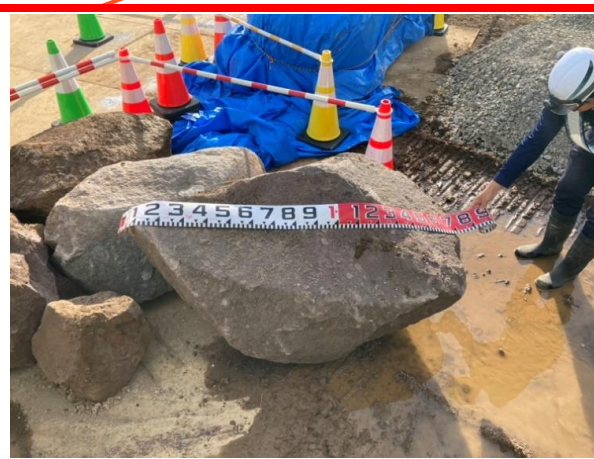
岩塊撤去状況

○掘削の際、シールドマシン前面を回転する力が上限値に達したため、令和6年4月22日以降、掘進を停止中。  
 ○地上からの岩塊調査の結果、シールドマシン前面に約2mの岩塊を確認したため、令和6年8月から撤去作業(ヤード整備)に着手。

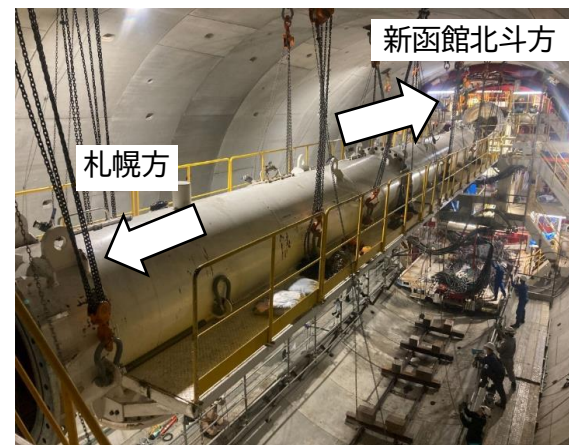
掘削を停止してシールドマシン後方設備組立ての様子

- 令和6年3月より札幌方の掘進を実施。令和6年10月1日時点で約150m掘進完了している。
- 現在、シールドマシン後方設備の組み立てを行っているため、掘削を停止中。
- 今後、JR函館本線直下をはじめとした重要構造物直下の掘進を予定している。

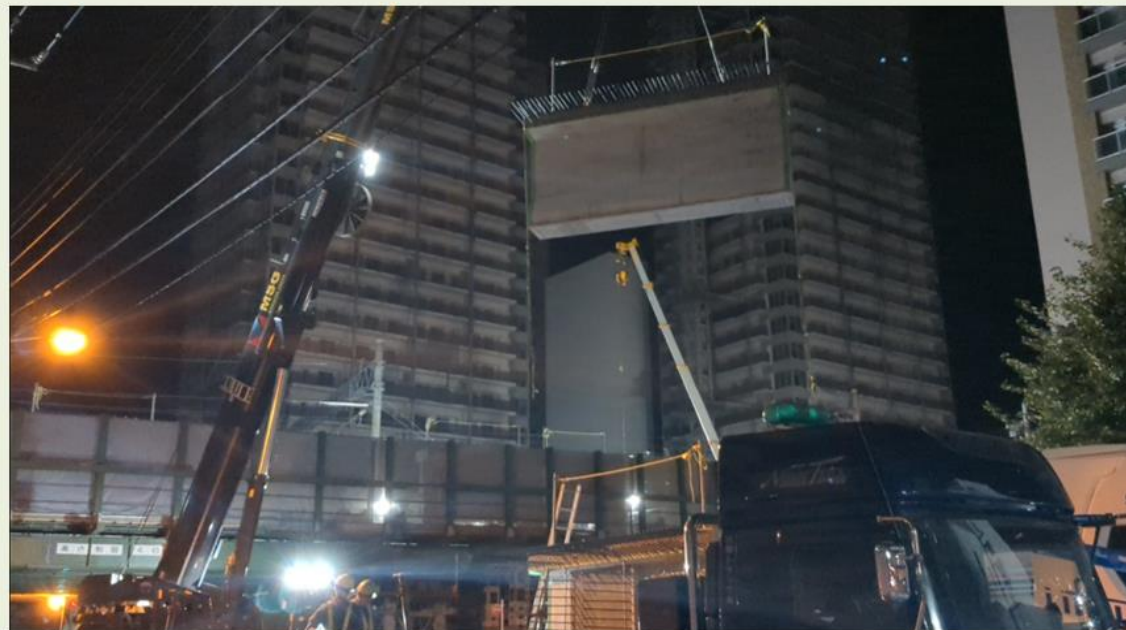
桁架設状況

札幌車両基地工事には道路を跨ぐ橋りょう(架道橋)が6箇所あり、そのうち最も札幌駅に近い東2丁目架道橋より架設を開始。

日中は交通量が多いことから、深夜に交差道路の交通規制を行い、桁の架設を実施中。

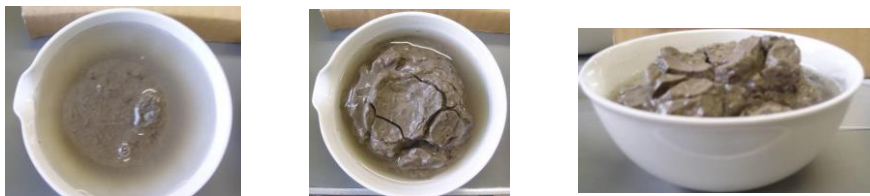
水につけた直後      水につけて4時間後      水につけて24時間後

膨潤性鉱物(スメクタイト類)が吸水・膨張

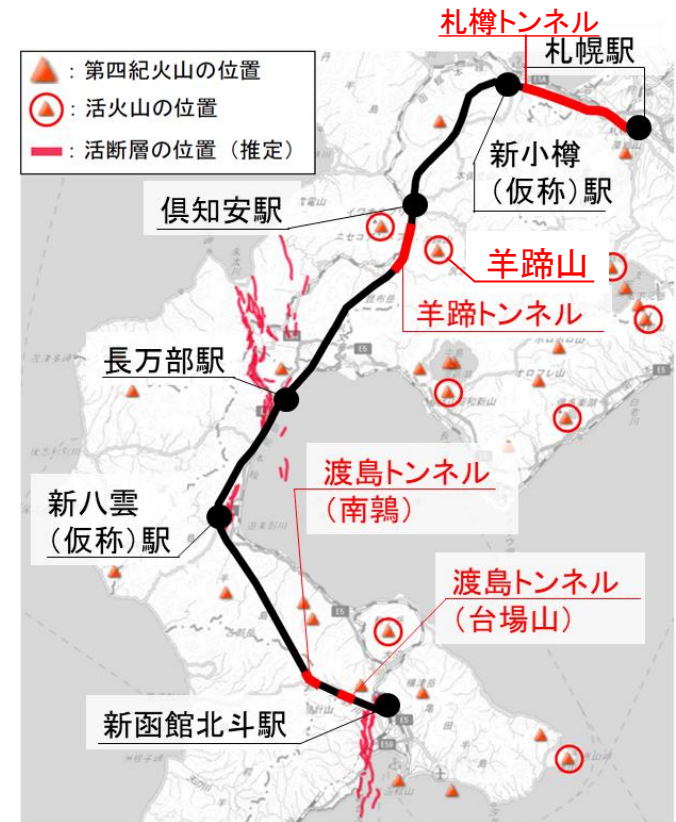
新函館北斗・札幌間では、火山や活断層を可能な限り避けるようにルートを選定

※全ての火山や活断層を避けることは困難

新幹線ルートと第四紀火山や活断層の位置図
