羊蹄トンネル(有島)工区の岩塊撤去状況【区間A①】

シールドトンネルの進捗状況(札幌トンネル(札幌))

渡島トンネル(台場山)工区の状況

渡島トンネル(南鶴)工区の状況

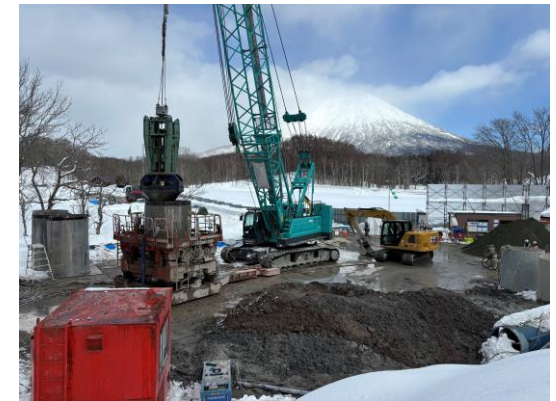
岩塊撤去状況

- 令和6年11月19日に新たな岩塊に遭遇し掘削を停止。岩塊撤去を終え、令和6年12月18日に掘削を再開したが、12月23日に新たな岩塊に遭遇したと判断したため、掘削を停止。地上から岩塊の撤去作業中。
- 第2カシュンベツ川の近傍において、オールケーシング工法で岩塊の有無を確認する調査を実施し、岩塊を確認。
- 既往調査から、シールドマシン停止位置から第2カシュンベツ川近傍までの区間(20m程度)では、岩塊の出現リスクが高いと想定し、地上から岩塊を撤去予定。

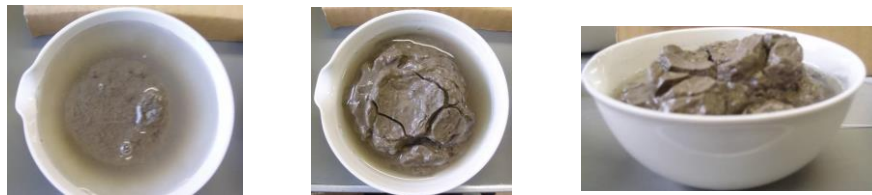
新第三紀の火山灰が堆積し形成した緑色凝灰岩(グリーンタフ)には、膨潤性鉱物(スメクタイト類)が含まれることがある(渡島トンネル(南鶉)工区)

水につけた直後 水につけて4時間後 水につけて24時間後

膨潤性鉱物(スメクタイト類)が吸水・膨張

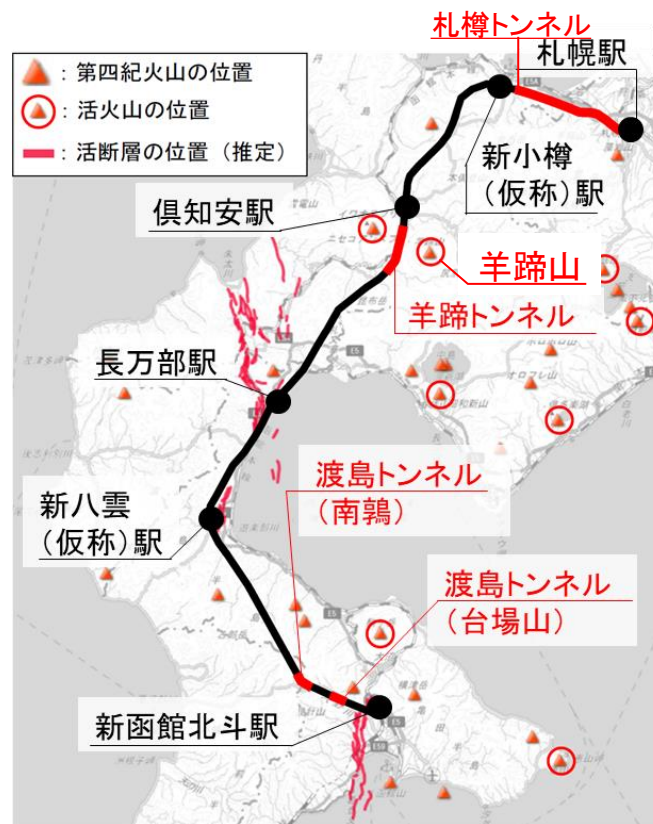
新幹線ルートと第四紀火山や活断層の位置図

新函館北斗・札幌間では、火山や活断層を可能な限り避けるようにルートを選定

※全ての火山や活断層を避けることは困難
