羊蹄トンネル(有島)工区の岩塊撤去状況【区間A①】

シールドトンネルの進捗状況(札幌トンネル(札幌))

渡島トンネル(台場山)工区の状況

北海道新幹線の地質学的な特徴① 新第三紀の地層

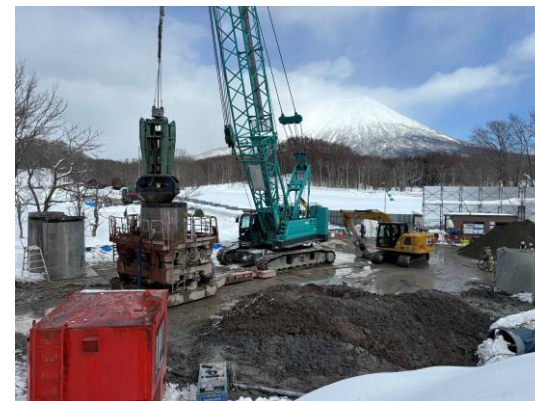
岩塊撤去状況

- 令和6年11月19日に新たな岩塊に遭遇し掘削を停止。岩塊撤去を終え、令和6年12月18日に掘削を再開したが、12月23日に新たな岩塊に遭遇したと判断したため、掘削を停止。地上から岩塊の撤去作業中。
- 第2カシュンベツ川の近傍において、オールケーシング工法で岩塊の有無を確認する調査を実施し、岩塊を確認。
- 既往調査から、第2カシュンベツ川近傍までの区間では、岩塊の出現リスクが高いと想定し、地上から岩塊を撤去予定。

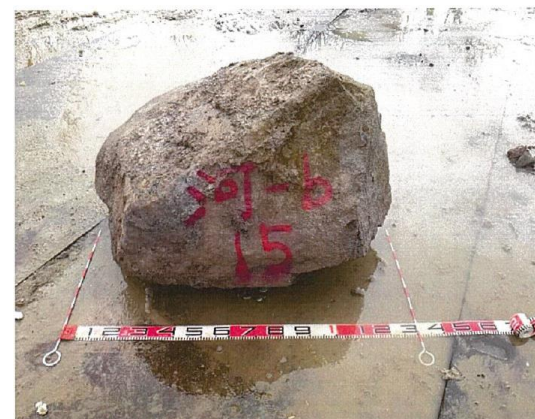
調査箇所を確認された岩塊
(約1300mm×1000mm×800mm、約2500kg)

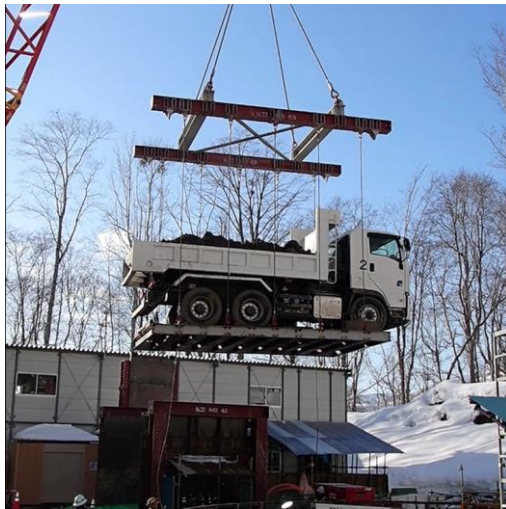
発生土搬出状況(到達立坑部(地上部))

○岩塊が存在すると想定してる区間A⑤における岩塊撤去について、令和7年2月より到達立坑よりNATM掘削を開始し、今後、岩塊を撤去予定。

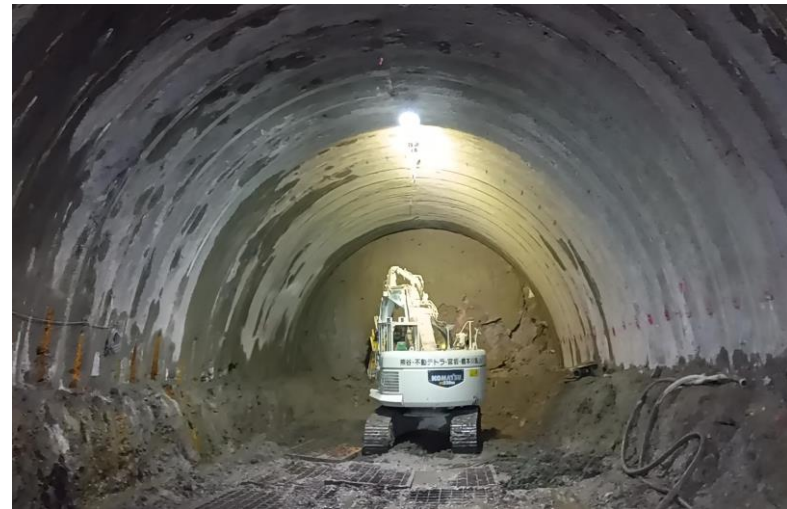
NATM掘削状況

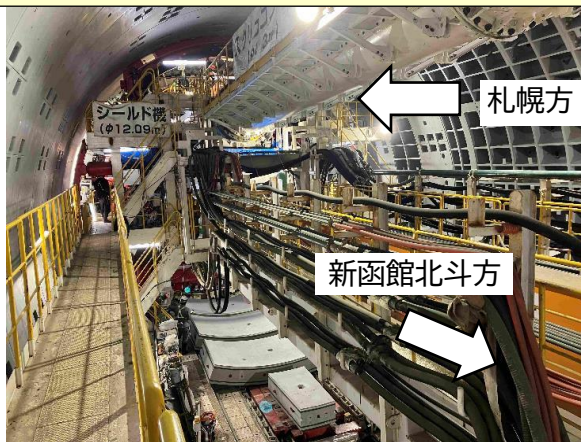
札幌方掘進の様子

- 令和6年3月より札幌方の掘進を実施。令和7年4月1日時点で約500m掘進完了している。
- シールドマシン後方設備の組み立てを完了し、令和6年10月末から掘削を再開したところ、現地の地質状況により、掘削進行が低下している。
- 今後、JR函館本線直下をはじめとした重要構造物直下の掘進を予定している。

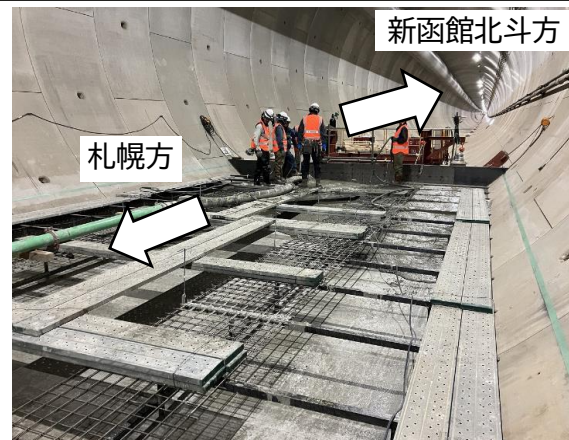
小樽方一次インバートコンクリート打設の様子

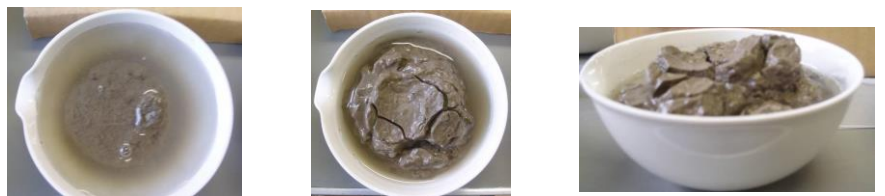
新第三紀の火山灰が堆積し形成した緑色凝灰岩には、膨潤性鉱物(スメクタイト類)が含まれることがある(渡島トンネル(南鶉)工区 ほか)

水につけた直後 水につけて4時間後 水につけて24時間後

膨潤性鉱物(スメクタイト類)が吸水・膨張
