北海道新幹線 札幌車両基地の建築工事状況について

内浦トンネル（静狩）の掘削完了（令和7年9月2日）

岩塊撤去の進捗状況(羊蹄トンネル)

シールドトンネルの進捗状況(札幌トンネル(札幌))

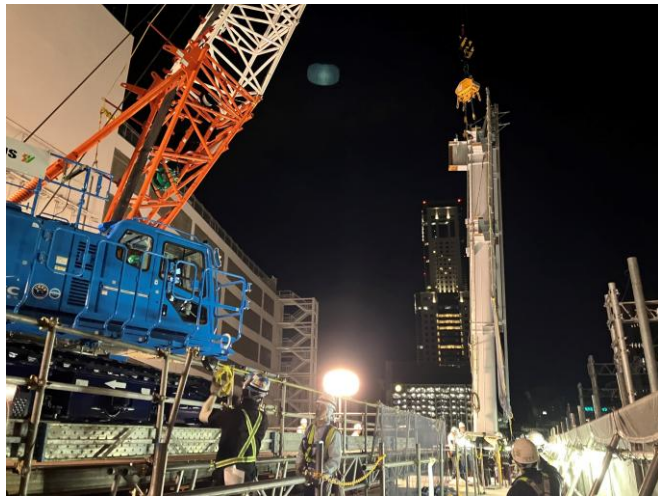
鉄骨建方工事の様子

最初に柱部材鉄骨の建て込みを90tクレーンを使用して行いました。

○札幌車両基地※の建築工事は、令和7年10月1日夜間作業より高架橋上の鉄骨建方工事に着手(札幌市中央区北5条東2丁目付近)しました。これにより、札幌車両基地の建築工事が始まりました。今後、鉄骨建方工事に続き外壁および屋根工事を進めてまいります。

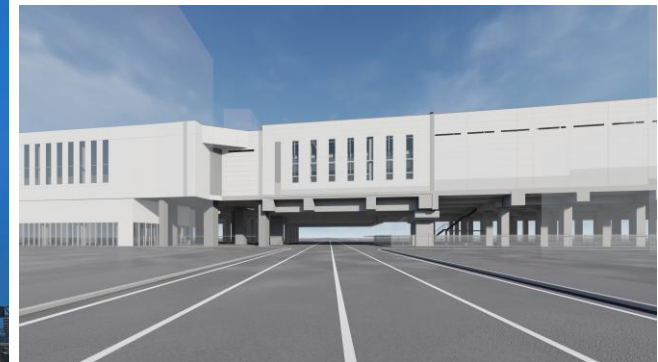
完成イメージ(東2丁目線南側道路交差点部)

※札幌車両基地は市街地に位置することから、壁面のデザイン等については周囲の景観にも十分配慮する必要があるため、機構では令和6年度に「札幌車両基地壁面デザイン検討会」(注)やオープンハウスを開催し、有識者や市民の方々からご意見をいただいた上で壁面デザインを決定し、本年5月に公表しました。

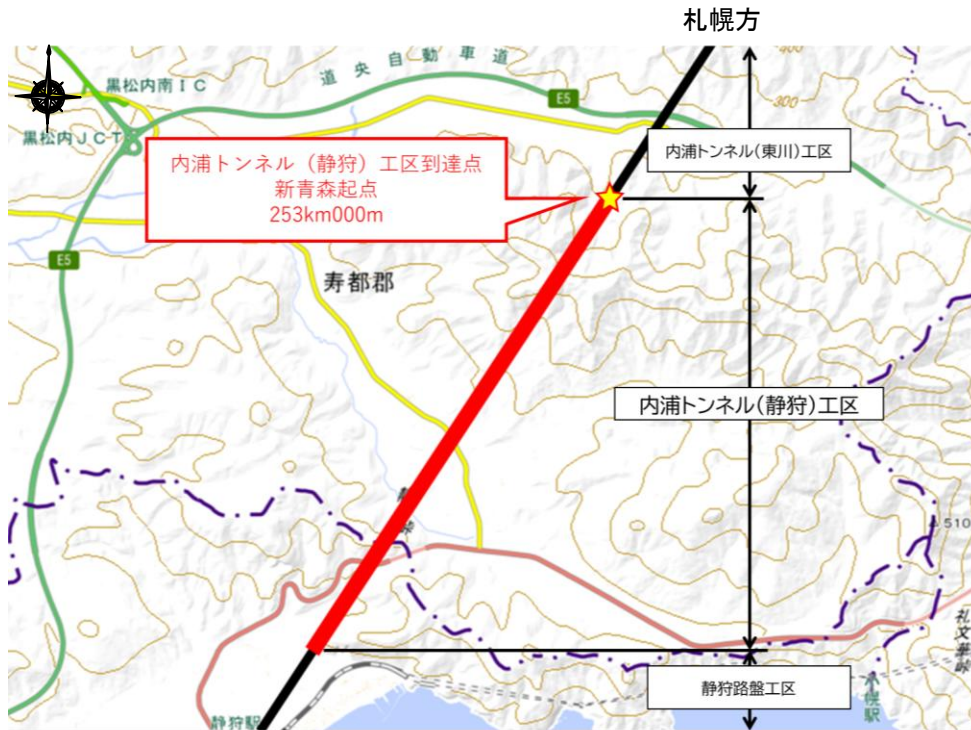
新函館北斗方

- 長万部町、黒松内町、蘭越町を繋ぐ内浦トンネル(全長15,570m)は、3工区(静狩工区、東川工区、幌内工区)に分割して施工。
- 静狩工区は、平成31年1月に札幌方に向けて掘削を開始し、令和7年9月2日に掘削が完了。
- 引き続きトンネルを保護するコンクリートや車両が走行する路盤コンクリートの施工を進める予定。

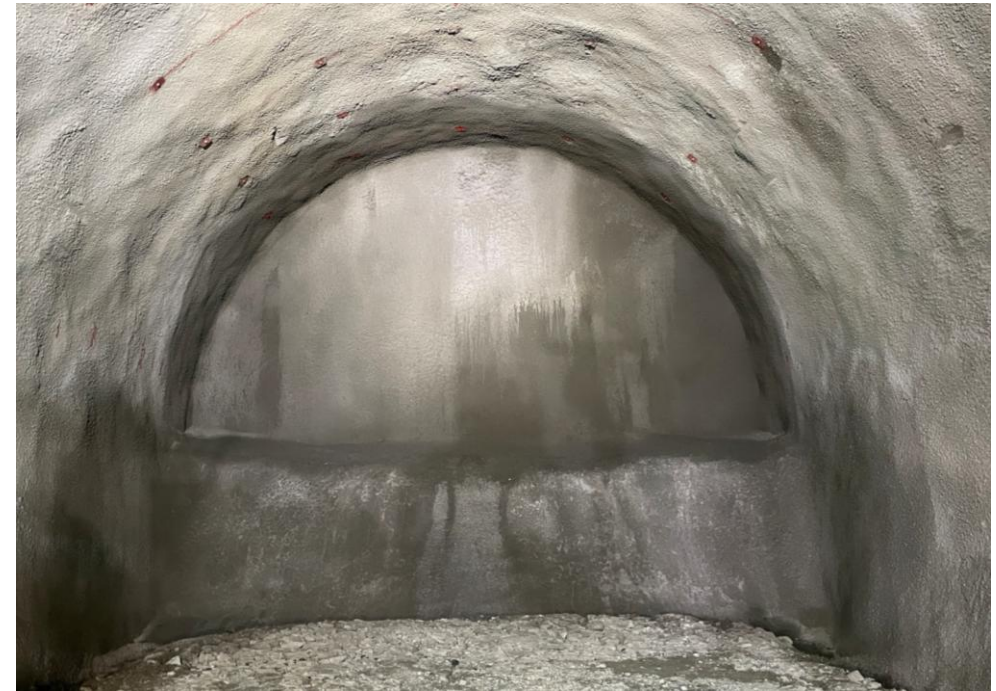
掘削完了地点の状況

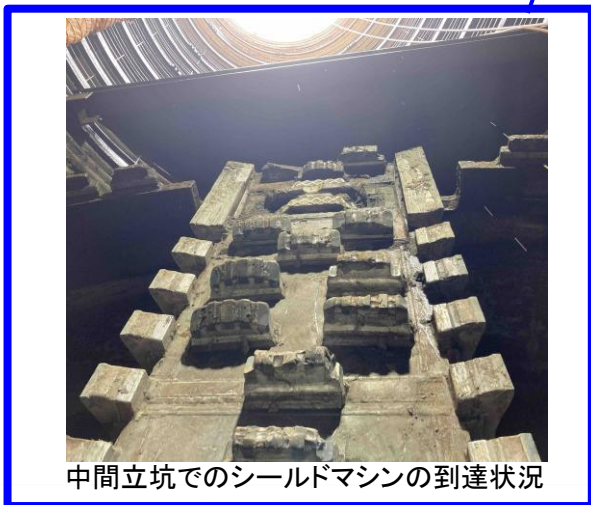
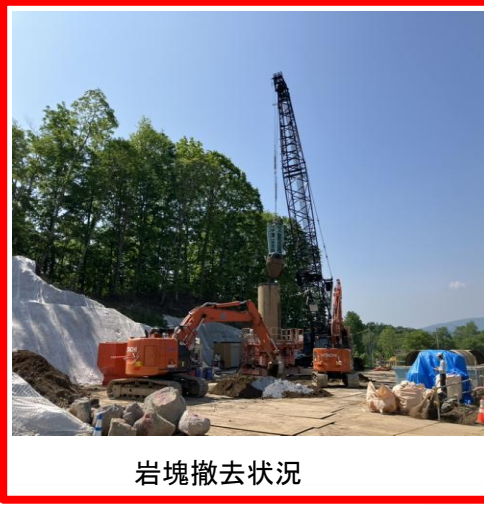
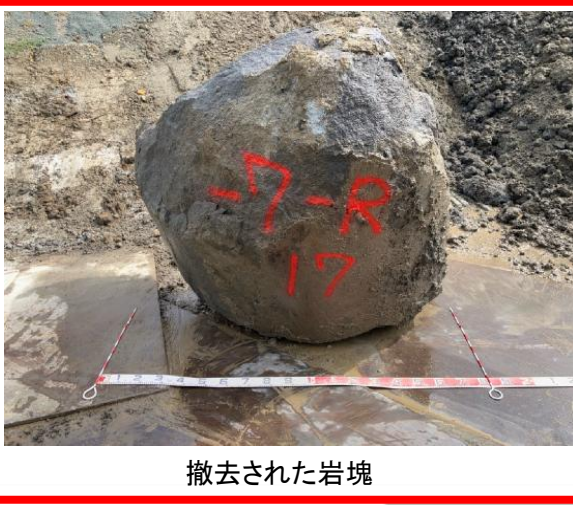
- 令和7年7月1日に中間立坑に到達し、現在、ビット交換作業に向けた点検作業を実施中。
- 点検作業を進める中で、カッタースポークの損傷を確認。ビット交換作業に加え、カッタースポークの補修が必要となり、再発進時期が来年夏頃となる見込み。

カッタースポーク損傷範囲

損傷範囲

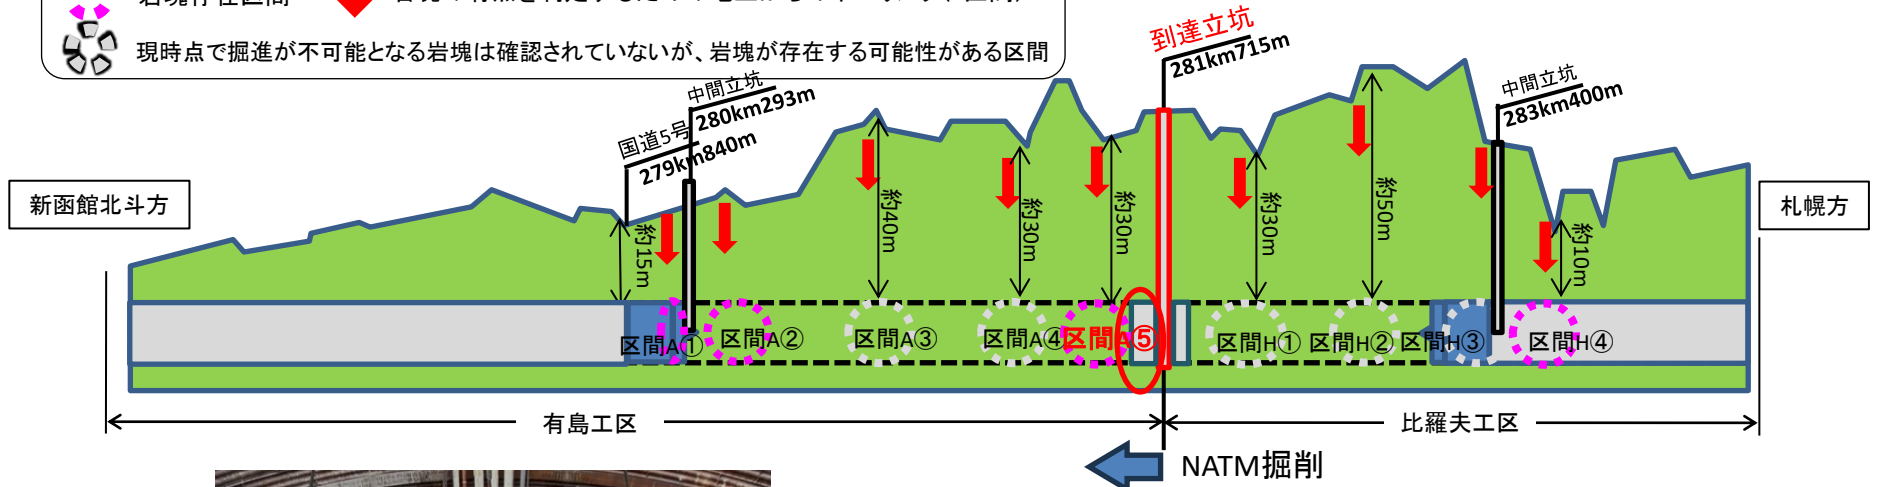
- 令和4年度に実施した弾性波探査の結果、9箇所掘進に影響する可能性のある岩塊の存在を確認。(図中の区間A①～H④)
- 区間A①では、掘進停止の原因となった岩塊を撤去し、シールドマシンが7/1中間立坑に到達。マシンメンテナンス実施中。ビット交換準備中。
- 令和4～5年度の地上からのボーリング調査の結果、区間A②、A⑤、H④において、シールドマシンによる掘進が停止するおそれがある岩塊の存在を確認。このうち、区間A②の岩塊は、令和6年5月より地上から撤去中(令和7年6月より撤去範囲を拡大しており、令和7年9月30日時点で170本の撤去完了)、区間A⑤の岩塊は、今後到達立坑から撤去予定、区間H④の岩塊は地上から撤去済。区間H③は岩塊無し。
- 残りの区間では、地上からのボーリング調査の結果では、シールドマシンによる掘進が不可能となる岩塊は未確認。

岩塊存在区間
-

岩塊の有無を判定するための地上からのボーリング(9区間)
-

現時点で掘進が不可能となる岩塊は確認されていないが、岩塊が存在する可能性がある区間

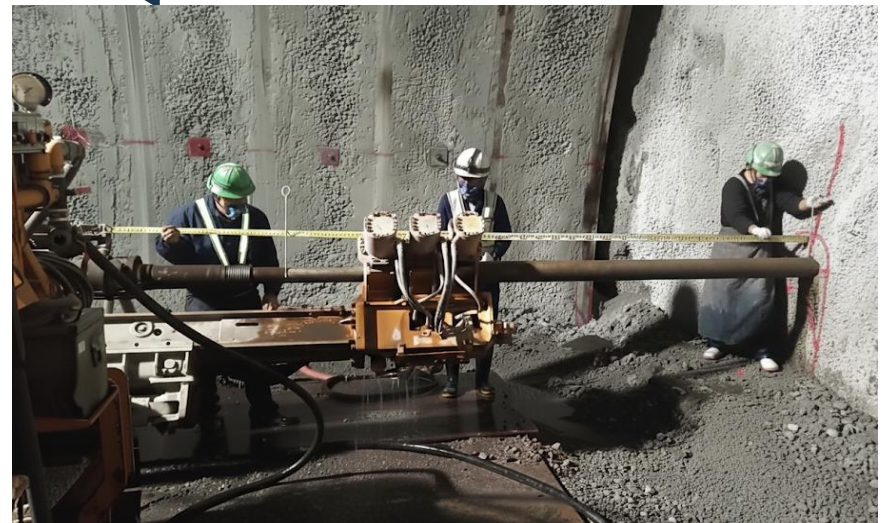
水平ボーリング実施状況

○岩塊が存在すると想定している区間A⑤における岩塊撤去について、令和7年2月より到達立坑よりNATM掘削を開始。
 ○NATM掘削が所定の位置に到達したため、今後掘削する区間に岩塊が存在するか確認するための水平ボーリングを実施中。
