# 後志トンネル（塩谷）の掘削完了（令和7年10月7日）

# 岩塊撤去の進捗状況(羊蹄トンネル)

# シールドトンネルの進捗状況(札幌トンネル(札幌))

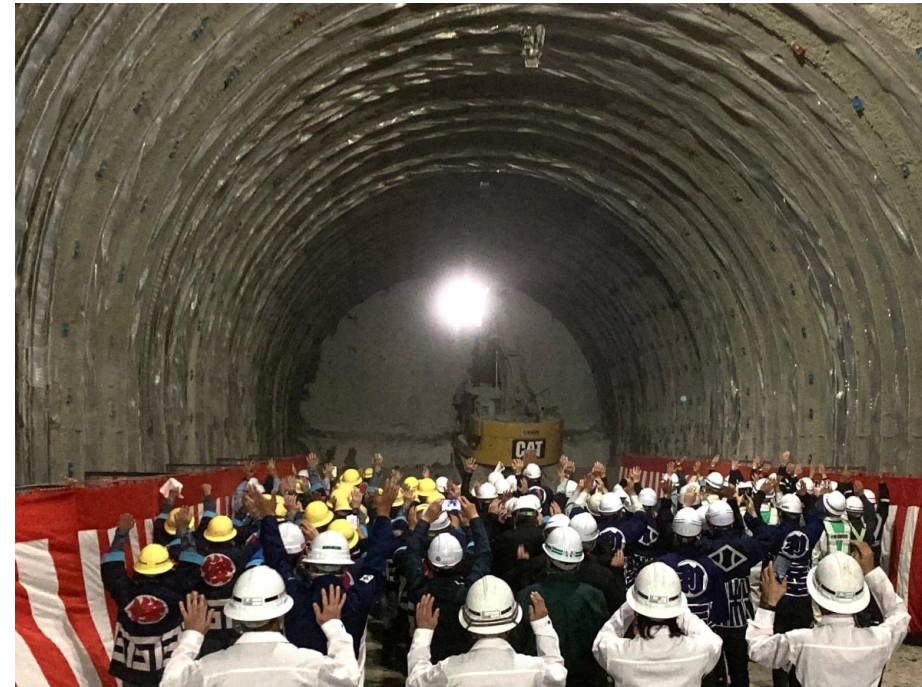
- 赤井川村、余市町、小樽市を繋ぐ後志トンネル(全長17,975m)は、4工区(天神工区、塩谷工区、北上沢工区、落合工区)に分割して施工。
- 塩谷工区は、平成30年11月斜坑掘削着手、令和2年5月に新函館北斗方に向けて本坑掘削を開始、令和5年10月からは2方向掘削により令和7年10月7日に掘削が完了。
- 引き続きトンネルを保護するコンクリートや車両が走行する路盤コンクリートの施工を進める予定。

掘削完了地点の状況

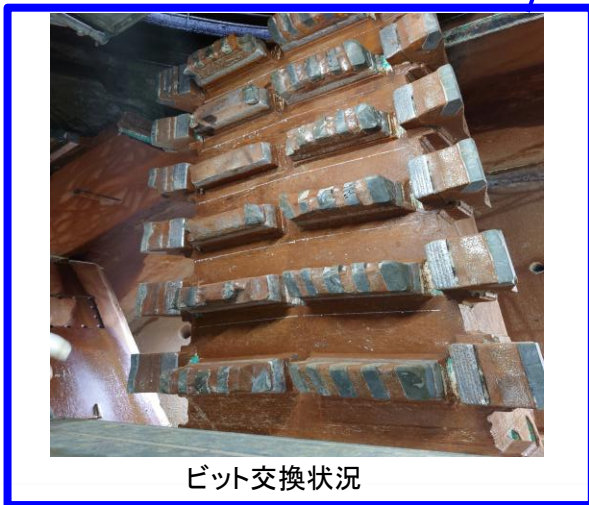
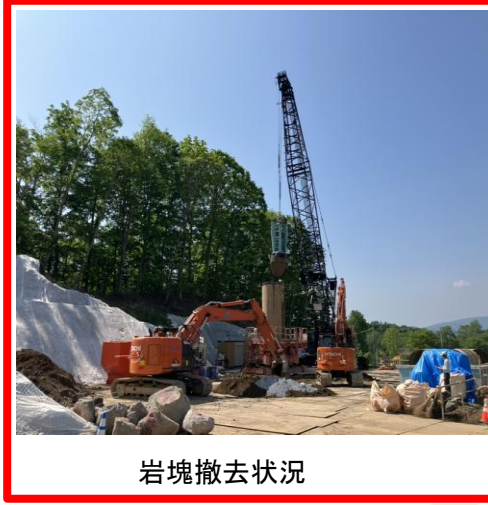
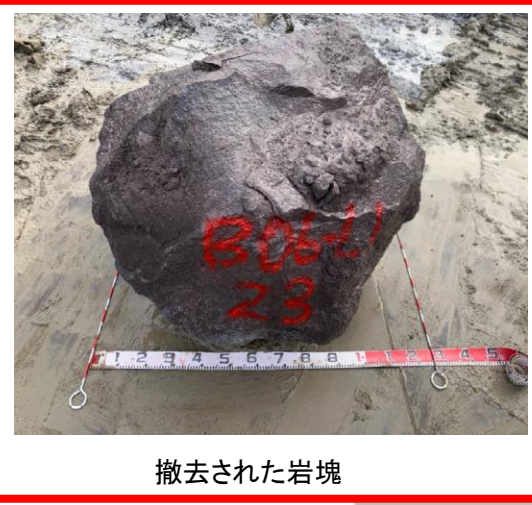
- 令和4年度に実施した弾性波探査の結果、9箇所掘進に影響する可能性のある岩塊の存在を確認。(図中の区間A①～H④)
- 区間A①では、掘進停止の原因となった岩塊を撤去し、シールドマシンが7月1日に中間立坑に到達。ビット交換作業中。
- 令和4～5年度の地上からのボーリング調査の結果、区間A②、A⑤、H④において、シールドマシンによる掘進が停止するおそれがある岩塊の存在を確認。このうち、区間A②の岩塊は、令和6年5月より地上から撤去中(令和7年6月より撤去範囲を拡大しており、令和7年10月31日時点で190本の撤去完了)、区間A⑤の岩塊は、到達立坑より撤去中、区間H④の岩塊は地上から撤去済。区間H③は岩塊無し。
- 残りの区間では、地上からのボーリング調査の結果では、シールドマシンによる掘進が不可能となる岩塊は未確認。

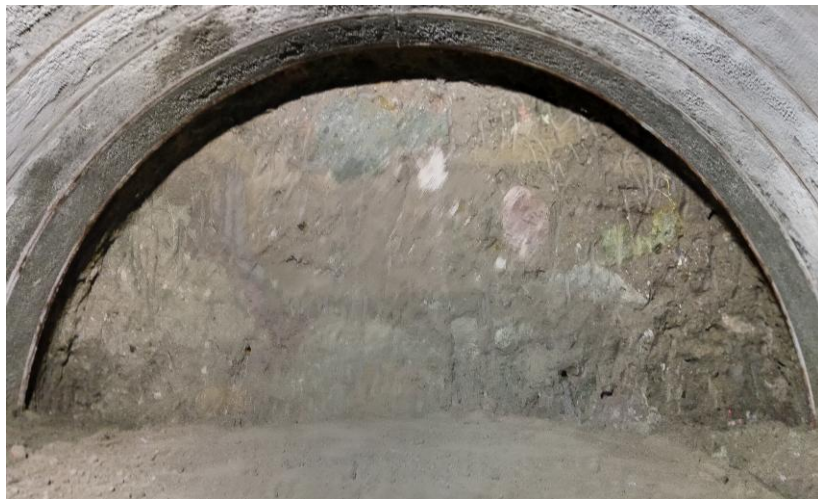
○岩塊が存在すると想定してる区間A⑤における岩塊撤去について、令和7年2月より到達立坑よりNATM掘削を開始。  
 ○NATM掘削が所定の位置に到達したため、今後掘削する区間に岩塊が存在するか確認するための水平ボーリングを実施した結果、現在の切羽面から近い位置で岩塊の存在を確認。  
 ○現在、掘削を進め岩塊撤去中。

切羽状況

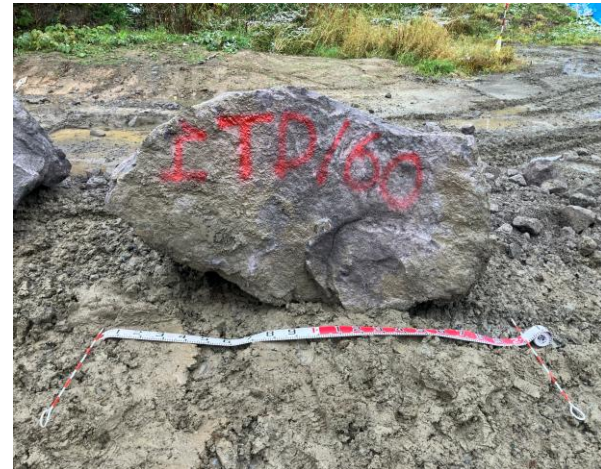
出現した岩塊の一部

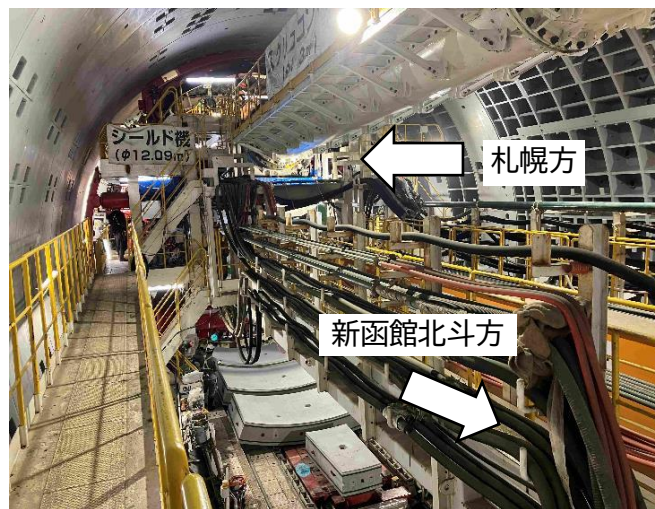
- 令和6年3月より札幌方の掘進を実施。令和7年11月1日時点で約1,270mを掘進完了。
- 現在JR函館本線と並行している道路下を掘進中。
- 今後も、JR函館本線をはじめとした重要構造物に近接しながら掘進を予定。

札幌方掘進の様子
