# 岩塊撤去の進捗状況(羊蹄トンネル)

# シールドトンネルの進捗状況(札幌トンネル(札幌))

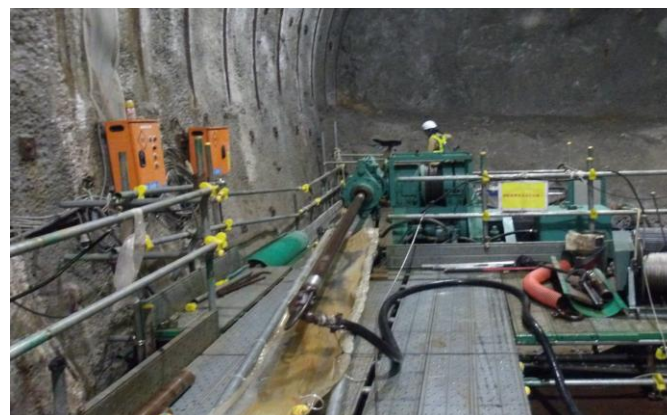
天狗工区から新函館北斗方への長尺ボーリング実施状況

- 地質不良が続いている渡島トンネルの台場山工区において、未掘削区間の地質状況を早期に把握し、今後の掘削見通しの検討に資するため、隣接する天狗工区側から台場山工区に向けて長尺ボーリング調査(L=約610m)を実施。
- 158km300m付近から八雲層(頁岩)の出現を想定していたものの、上磯層群(石灰岩)が継続して出現。現在、ボーリングコアの分析中。

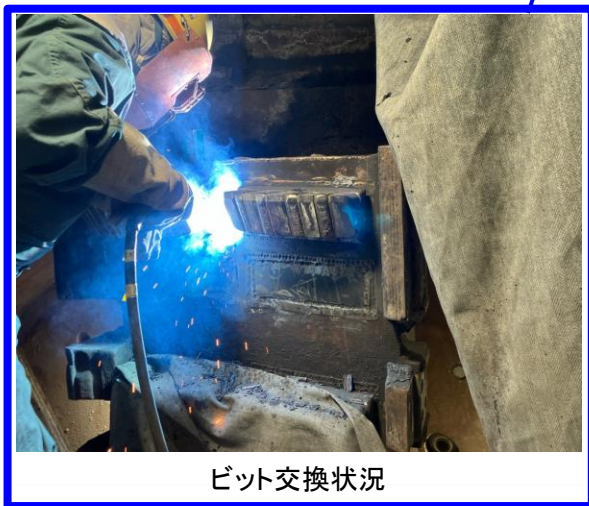
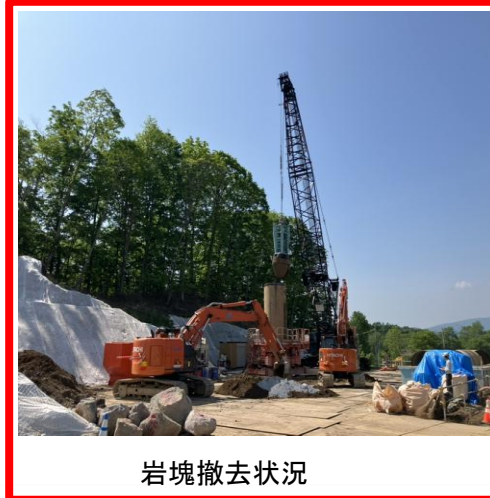
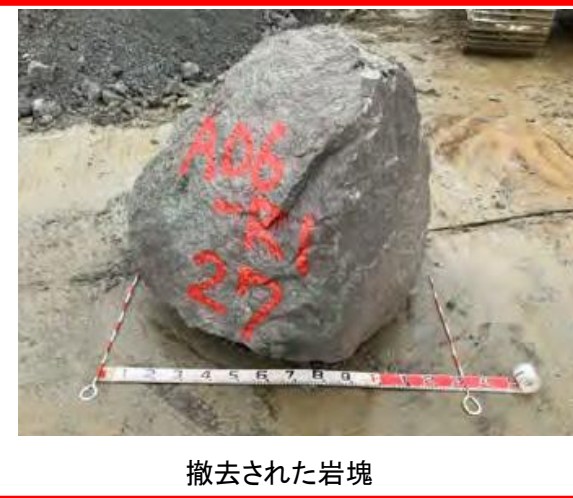
- 令和4年度に実施した弾性波探査の結果、9箇所で掘進に影響する可能性のある岩塊の存在を確認。(図中の区間A①～H④)
- 区間A①では、掘進停止の原因となった岩塊を撤去し、シールドマシンが令和7年7月1日に中間立坑に到達。ビット交換作業中。
- 令和4～5年度の地上からのボーリング調査の結果、区間A②、A⑤、H④において、シールドマシンによる掘進が停止するおそれがある岩塊の存在を確認。このうち、区間A②の岩塊は、令和6年5月より地上から撤去中(令和7年6月より撤去範囲を拡大しており、令和7年12月31日時点で229本の撤去完了)。到達立坑において比羅夫工区のシールドマシン到達に備えた準備を今後着手するため、区間A⑤の岩塊撤去を一旦終了。
- 残りの区間では、地上からのボーリング調査の結果では、シールドマシンによる掘進が不可能となる岩塊は未確認。

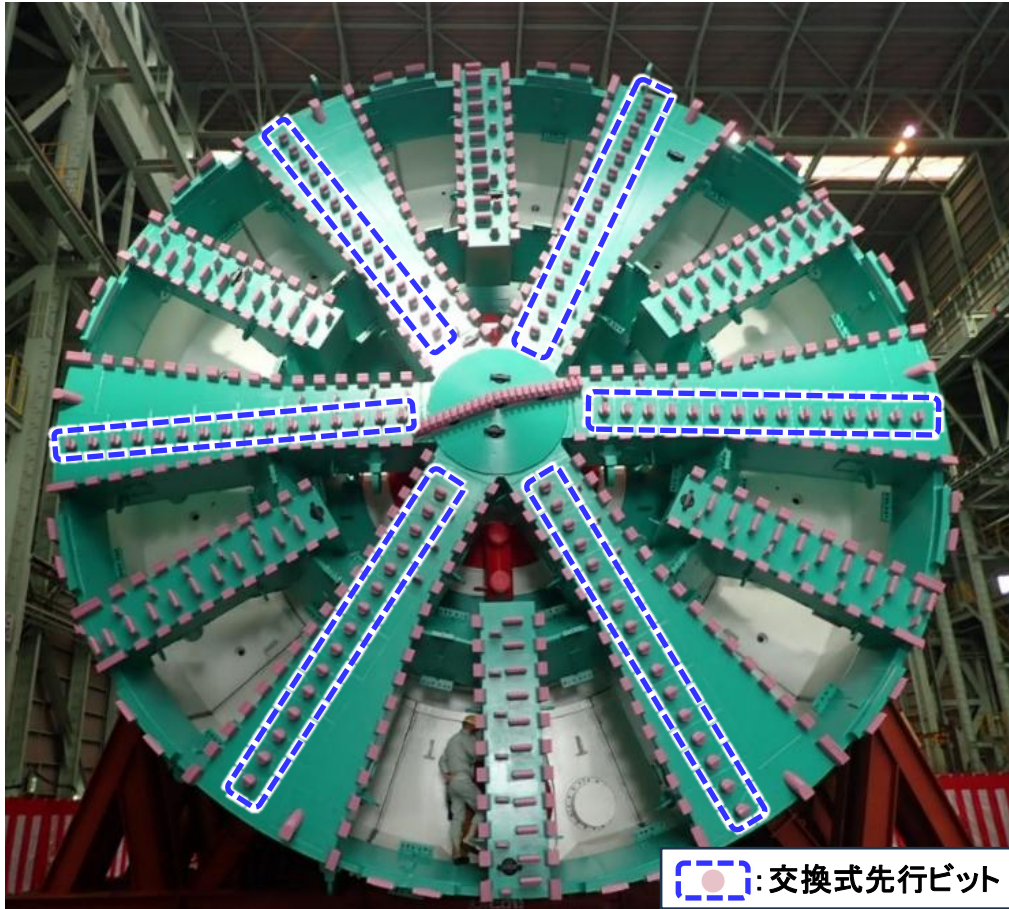
シールドマシンの前面写真

- 現在、掘進を停止し、交換式先行ビットを引抜き点検中。
- 点検結果の摩耗量に応じて、交換式先行ビットの交換も実施中。
