# 岩塊撤去の進捗状況(羊蹄トンネル)

# シールドトンネルの進捗状況(札幌トンネル(札幌))

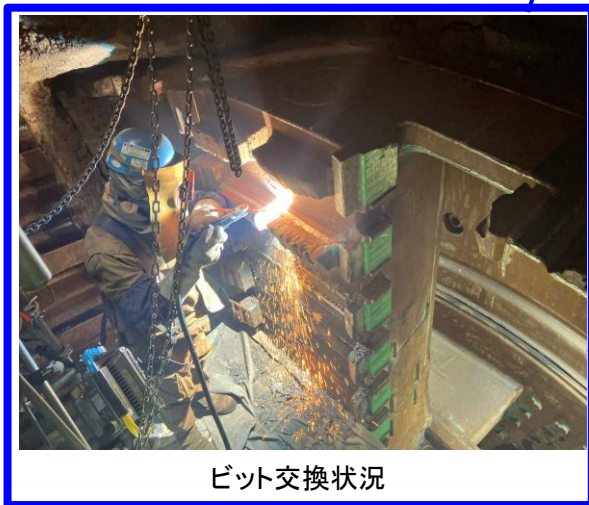
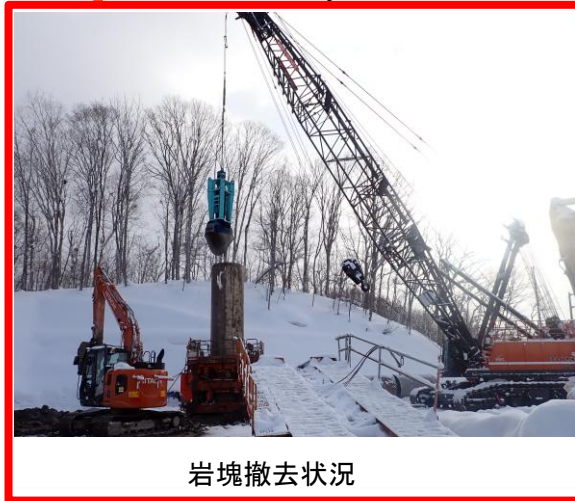
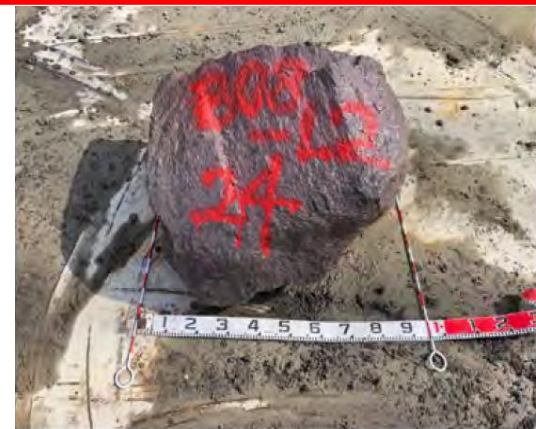
- 令和4年度に実施した弾性波探査の結果、9箇所で掘進に影響する可能性のある岩塊の存在を確認。(図中の区間A①～H④)
- 区間A①では、掘進停止の原因となった岩塊を撤去し、シールドマシンが令和7年7月1日に中間立坑に到達。ビット交換作業中。
- 令和4～5年度の地上からのボーリング調査の結果、区間A②、A⑤、H④において、シールドマシンによる掘進が停止するおそれがある岩塊の存在を確認。このうち、区間A②の岩塊は、令和6年5月より地上から撤去中(令和7年6月より撤去範囲を拡大しており、令和8年3月31日時点で250本の撤去完了)。
- 残りの区間では、地上からのボーリング調査の結果では、シールドマシンによる掘進が不可能となる岩塊は未確認。
