北海道新幹線(新函館北斗・札幌間)工事月報①

2024(令和6)年9月1日現在

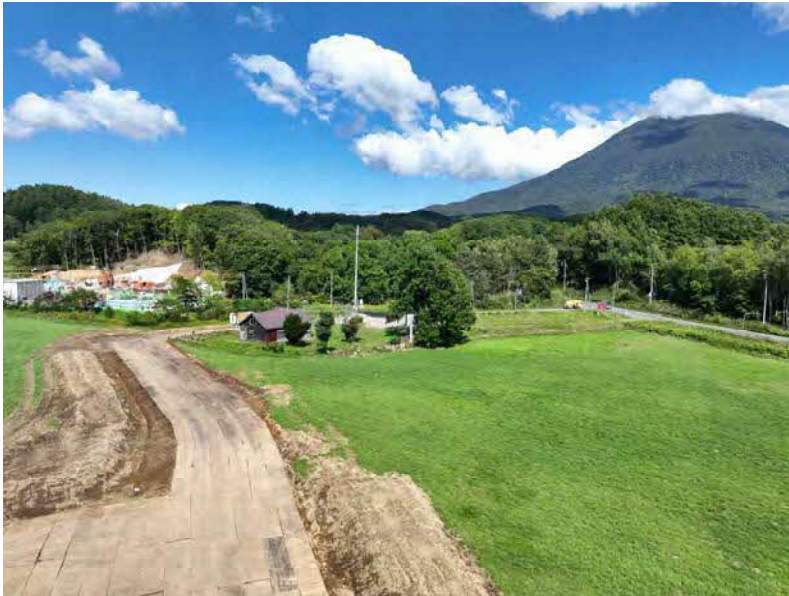
羊蹄トンネル(有島)
マシン停止位置付近地上部

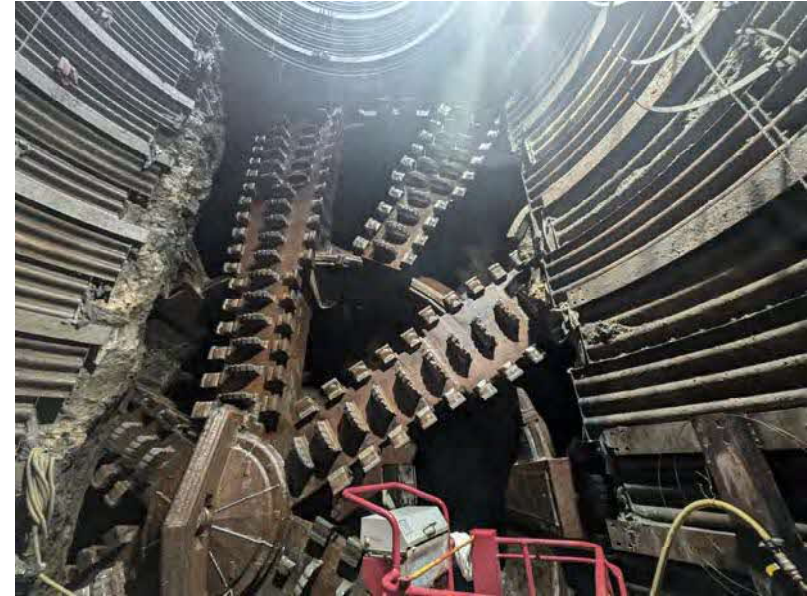
羊蹄トンネル(比羅夫)
中間立坑マシン面板

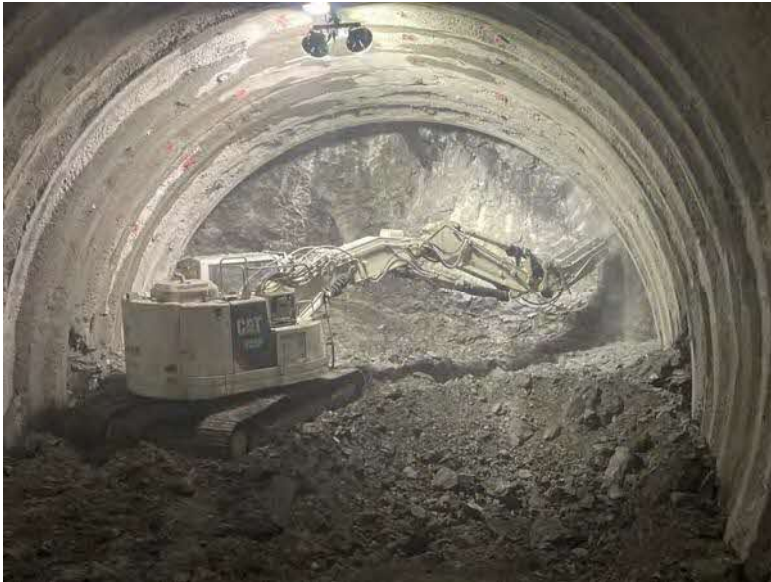
渡島トンネル(南鶉)
トンネル掘削状況

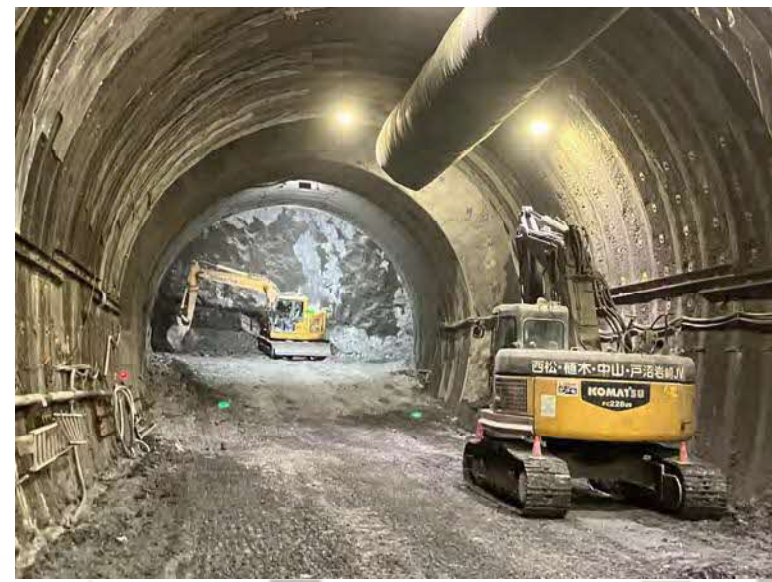
渡島トンネル(台場山)
トンネル掘削状況

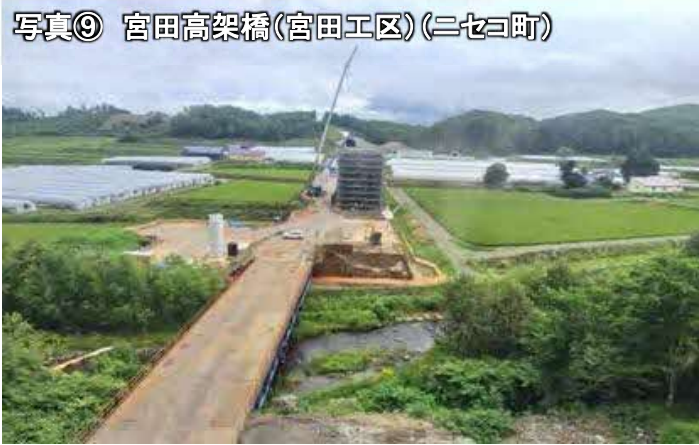
写真⑨ 宮田高架橋(宮田工区)(二七町)

工区名	延長	工事状況
札幌車両基地高架橋	1,344m	①②工事中
札幌トンネル(桑園)他	659m	①②工事中
新小樽(仮称)駅高架橋外1箇所	360m	①工事中
明治高架橋他	976m	①②③工事中
琴平高架橋	3,395m	①工事中
倶知安駅高架橋	3,160m	①②工事中
岩尾別高架橋	2,354m	①工事中
宮田高架橋外1箇所	1,136m	①②工事中
静狩路盤 ※高架橋を含む	4,390m	①②③④工事中
共立路盤 ※高架橋を含む	3,921m	①④工事中
栄原高架橋	2,534m	①②③工事中
長万部駅高架橋	2,319m	①工事中
平里高架橋他	1,838m	①②③工事中
中ノ沢高架橋	1,876m	①②工事中
花岡高架橋	2,639m	①②工事中
国縫高架橋	2,138m	①工事中
遊楽部高架橋	1,083m	①②工事中
新八雲(仮称)駅高架橋	1,178m	①②工事中
大新高架橋外1箇所	2,883m	①②工事中
市渡高架橋他	461m	③④工事中

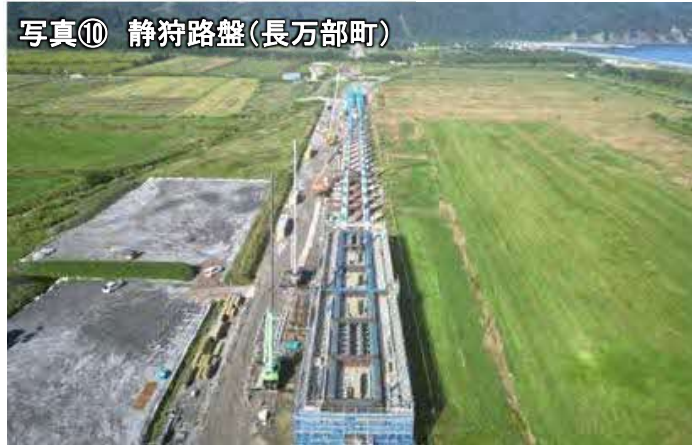
写真⑩ 静狩路盤(長万部町)

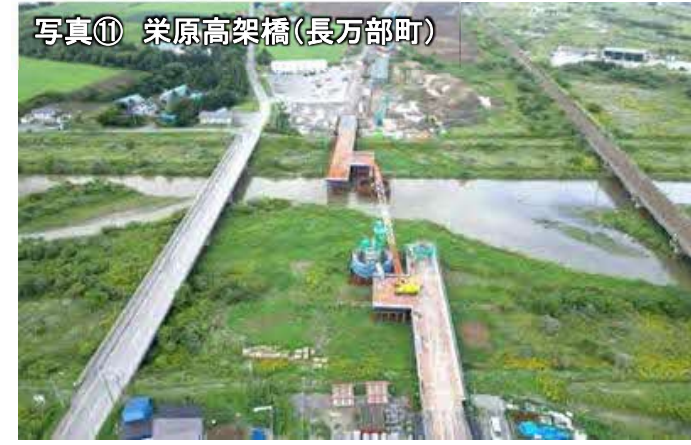
写真⑪ 栄原高架橋(長万部町)

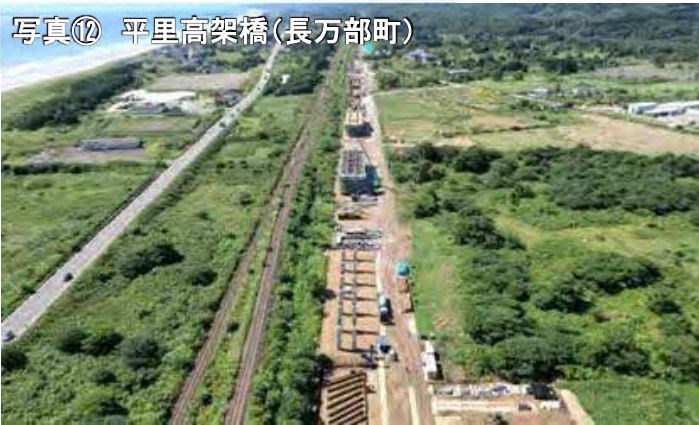
写真⑫ 平里高架橋(長万部町)

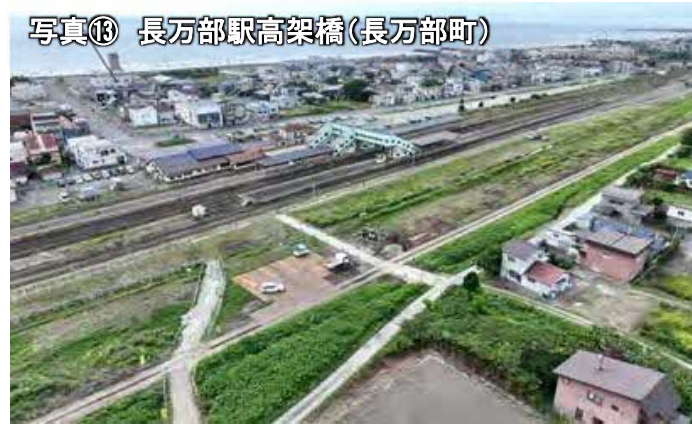
写真⑬ 長万部駅高架橋(長万部町)

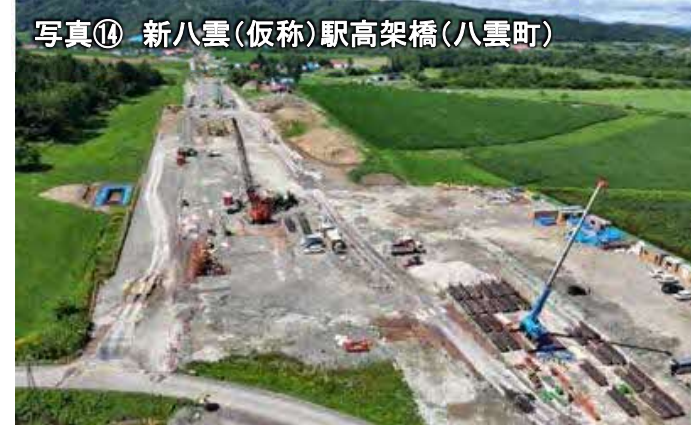
写真⑭ 新八雲(仮称)駅高架橋(八雲町)

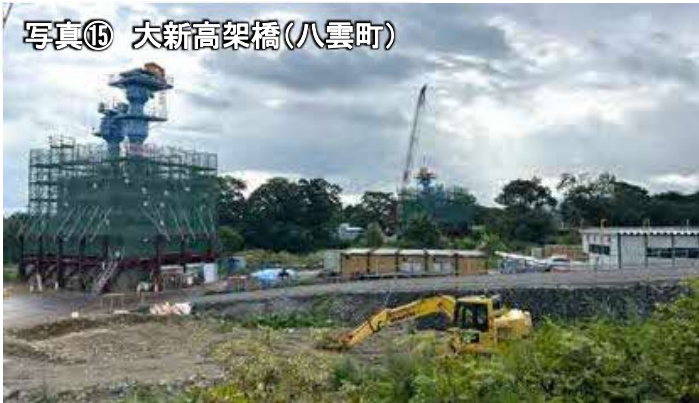
写真⑮ 大新高架橋(八雲町)

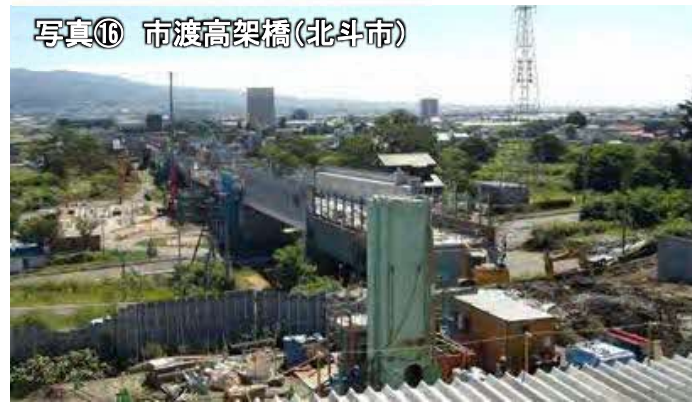
写真⑯ 市渡高架橋(北斗市)

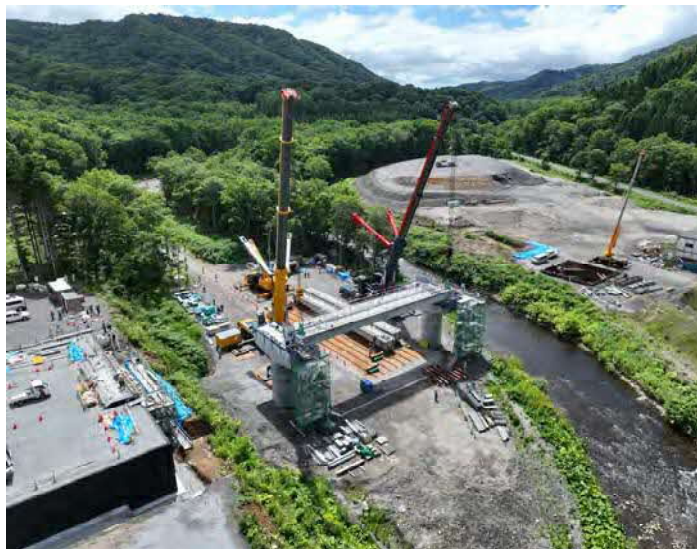
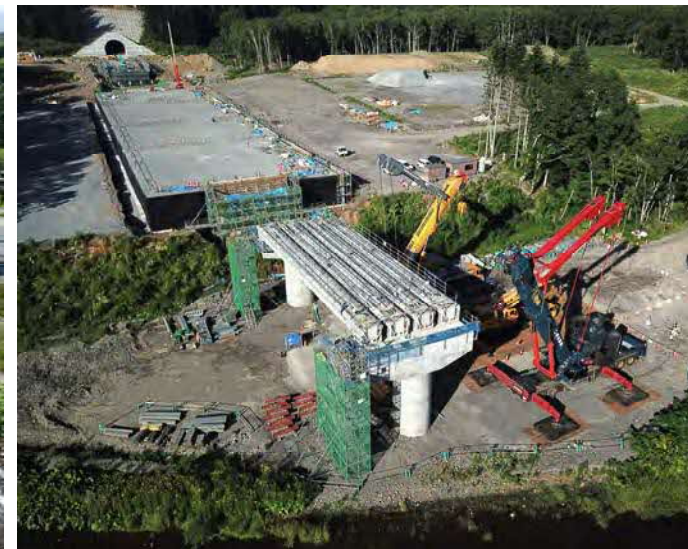
豊浦町内においてPCU形桁※1の架設を実施。PCU形桁は北海道新幹線(新函館北斗・札幌間)全体で42箇所架設を予定しており、今回が最初の架設。

PCU形桁 架設状況

工場で製作するU字形のPC桁。桁を工場製作することで、現地作業の省力化、品質の向上などのメリットがある。

都市鉄道や新幹線駅付近での採用実績があるが、整備新幹線の高速走行区間で採用するのは、北海道新幹線(新函館北斗・札幌間)が初めて。

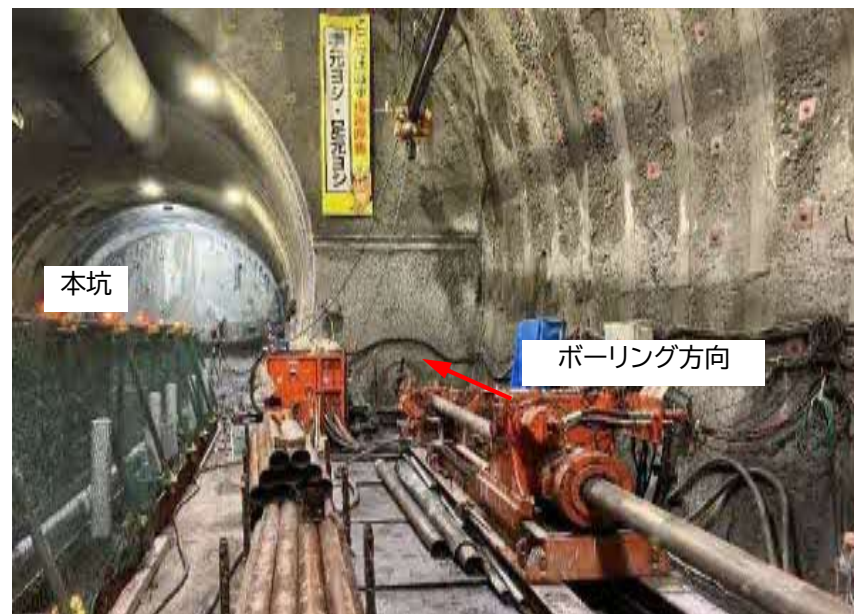
- 地質不良が続いている渡島トンネル台場山工区において、前方の地質状況を早期に把握するため、掘削と並行して長尺ボーリング(約500m)を施工中。(通常のトンネルでは100m程度のボーリングを実施)
- 7/2に削孔開始し、8/30時点で292m削孔完了している。
- ボーリングコアは、崩れやすい軟弱な地質が確認されている。なお、ボーリング孔からの湧水はほとんど確認されていない。
- 本坑では、概ねコアボーリング結果と同様の地山状況が確認されており、崩れやすい軟弱な地質が確認された区間では、相対的に大きな内空変位*が確認されている。

*トンネル空間が狭まる変形。山岳トンネルでは、掘削後ある程度の内空変位が生じ、変位が収まった段階でコンクリートにより壁や天井を構築する。変位量が許容値を超える地質の場合は、鋼材の追加等の設計の変更が必要。

台場山工区ボーリング削孔状況

トンネル工区	延長(m)	覆工延長(m)	掘削延長(m)	掘削の進捗率	過去1か月の掘削延長(m)	過去1か月の工事状況	
札幌	桑園	346	0	138	40%	4	● ※過去1か月の掘削延長は、進捗率からの換算値。
	札幌	8,446	0	1574	19%	16	● 掘削方向変更に伴い、マシンを組立ながら掘削中(p.12参照)。
	富丘	4,500	0	2,481	55%	102	● 2切羽で掘削中。
	星置	3,300	0	1,025	31%	48	●
	銭函	5,100	0	1,546	30%	52	●
	石倉	4,506	0	2,172	48%	73	●
	朝里	4,328	2,673	3,988	92%	16	● 小土被り区間を概ね計画通りの進捗で掘削中。
後志	天神	4,460	1,994	2,833	64%	70	●
	塩谷	4,050	336	3,136	77%	71	● 2切羽で掘削中。
	北上沢	4,600	4,543	4,600	100%	-	-
	落合	4,865	4,826	4,865	100%	-	-
二ツ森	明治	3,255	917	1,702	52%	42	●
	尾根内	4,615	2,690	4,277	93%	50	●
	鹿子	4,780	4,748	4,780	100%	-	-
羊蹄	比羅夫	5,569	2,540	3,839	69%	0	● 中間立坑にてシールドマシンのメンテナンス中(p.10参照)。
	有島	4,166	1,383	2,464	59%	0	● シールドマシン前面の岩塊撤去作業のため、掘削停止中(p.10,11参照)。
ニセコ	2,250	2,250	2,250	100%	-	-	
昆布	宮田	5,710	5,742	5,710	100%	-	- ※宮田トンネルを含む。
	桂台	4,800	4,769	4,800	100%	-	-
内浦	幌内	5,000	4,813	5,000	100%	-	-
	東川	5,000	1,383	2,885	58%	8	● 掘削面の地質が不良で湧水が多い状況。2切羽掘削に向け段取り替え中。
	静狩	5,570	3,444	4,591	82%	78	●

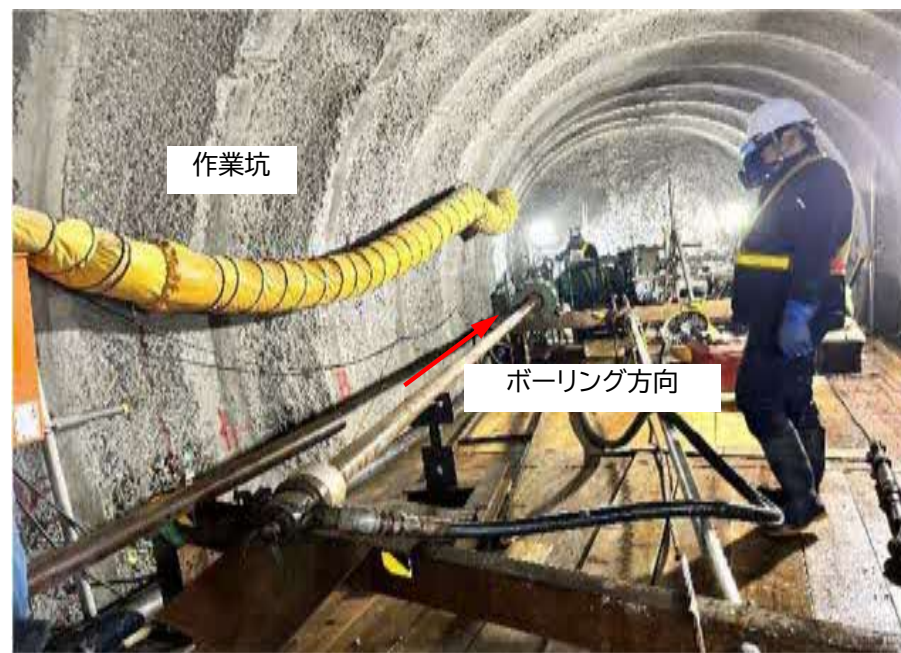
- 地質不良が続いている渡島トンネル南鶉工区において、前方の地質状況を早期に把握するため、掘削と並行して長尺ボーリング(約500m)を施工中。(通常のトンネルでは100m程度のボーリングを実施)
- 6/10に削孔開始し、8/30時点で179m削孔完了している。
- ボーリングコアは、水を含むと土そのものが膨張する地質が確認されている。なお、ボーリング孔からの湧水はほとんど確認されていない。
- 切羽では、概ねコアボーリング結果と同様の地山状況が確認されており、水を含むと土そのものが膨張する地質が確認された区間においては相対的に大きな内空変位*が確認されている。

*トンネル空間が狭まる変形。山岳トンネルでは、掘削後ある程度の内空変位が生じ、変位が収まった段階でコンクリートにより壁や天井を構築する。変位量が許容値を超える地質の場合は、鋼材の追加等の設計の変更が必要。

南鶉工区ボーリング削孔状況

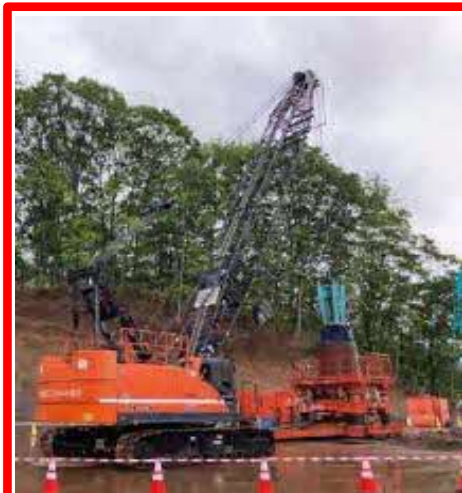
岩塊撤去状況

- 令和4年度に実施した弾性波探査の結果、9箇所掘進に影響する可能性のある岩塊の存在を確認。(図中の区間A①～H④)
- 区間A①の掘進停止の原因となった岩塊は、令和6年8月より地上から撤去中(次頁参照)。
- 令和4～5年度の地上からのボーリング調査の結果、区間A②、A⑤、H④において、シールドマシンによる掘進が停止するおそれがある岩塊の存在を確認。このうち、区間A②の岩塊は、令和6年5月より地上から撤去中(8月30日時点で約4割撤去完了)、区間A⑤の岩塊は、今後到達立坑から撤去予定、区間H④の岩塊は地上から撤去済。
- 残りの区間では、地上からのボーリング調査の結果では、シールドマシンによる掘進が不可能となる岩塊は確認されていない。

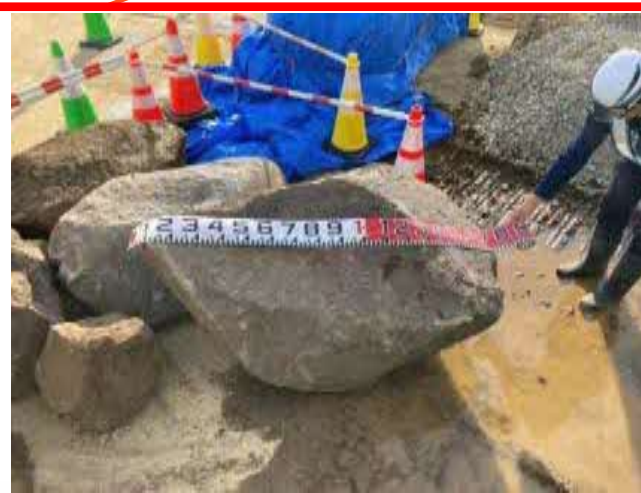
撤去された岩塊

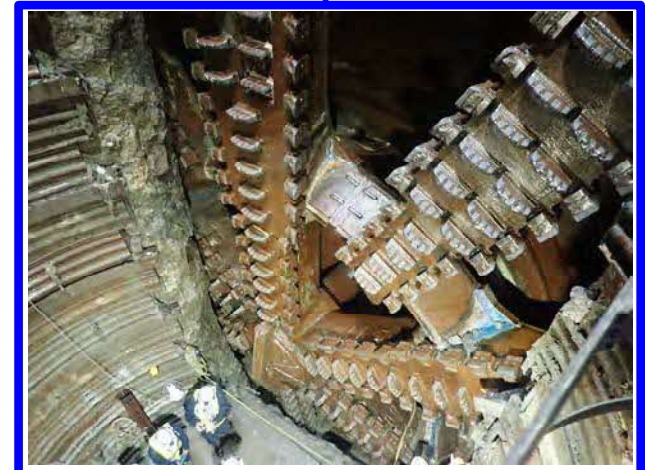
比羅夫工区マシンは中間立坑に到達

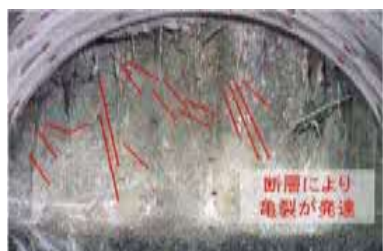
【特徴1】断層運動に伴う弱部の形成

【特徴1】断層運動に伴う弱部の形成：渡島トンネル(台場山)

断層がずれ動くことで岩石が破砕され、亀裂発達部や破砕帯や形成される

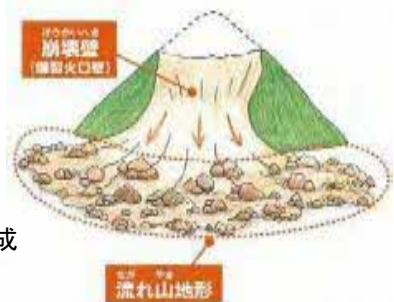
【特徴3】噴火などに伴い生じる流れ山地形

【特徴3】火山の噴火などに伴い形成される流れ山地形：羊蹄トンネル

噴火などにより火山が崩れ、山麓に堆積した地形(巨礫が分布している)

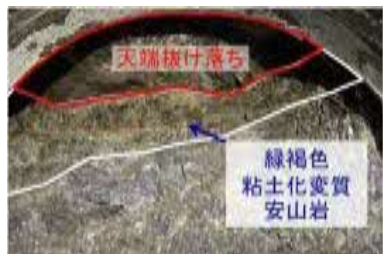
【特徴2】火山活動に伴う岩石の強度低下

【特徴2】火山活動に伴う岩石の強度低下：渡島トンネル(南鶉)

熱水変質※やマグマの貫入(貫入岩)により、複雑で軟弱な地質になりやすい

※ 地中に存在する高温の温泉水(熱水)に含まれる成分により、接触した岩石が変質(軟質化や重金属等の供給)作用を受けること

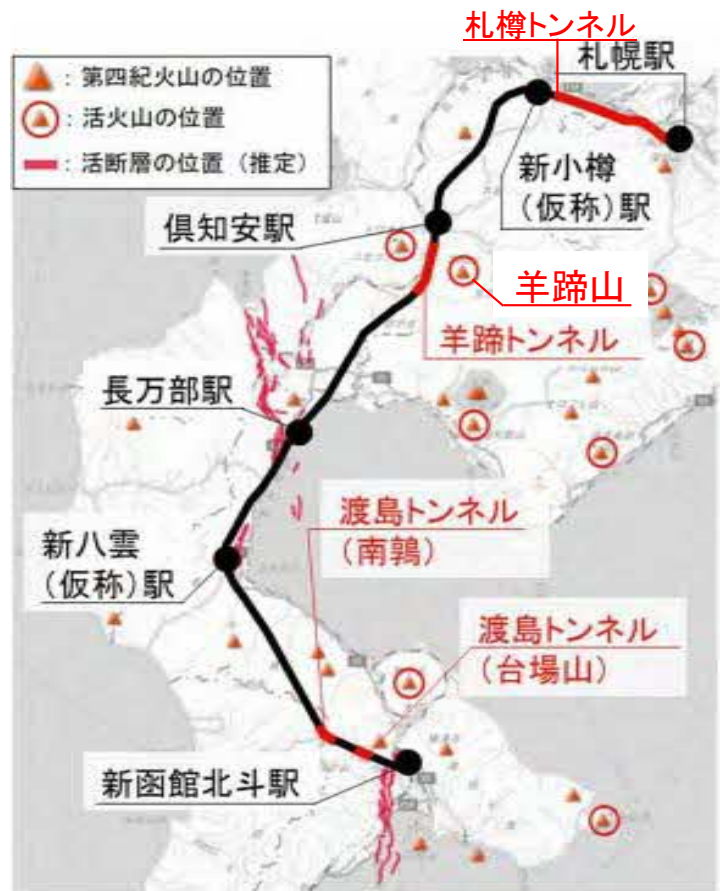
新幹線ルートと第四紀火山や活断層の位置図

新函館北斗・札幌間では、火山や活断層を可能な限り避けるようにルートを選定

※全ての火山や活断層を避けることは困難

トンネル掘削に困難を伴うことが多い火山や活断層を可能な限り避けているが、やむを得ず近接する区間が存在。
